Jurnal Teknik PWK Volume 4 Nomor 4 2015

BENTUK-BENTUK ADAPTASI LINGKUNGAN TERHADAP ABRASI DI KAWASAN PANTAI SIGANDU BATANG

Muhammad Miqdam Shidqi¹ dan Agung Sugiri²

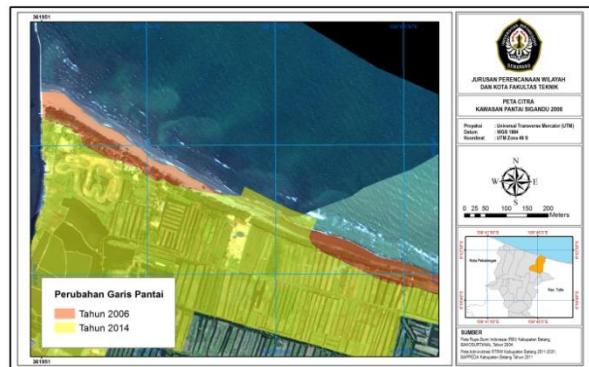
Gambar 1
Perubahan Garis Pantai

Berdasarkan analisis menggunakan citra *Google Earth* pada tahun perekaman 2006 dan 2014 didapatkan perubahan garis pantai yang sangat besar. Hasil identifikasi menyebutkan bahwa antara tahun 2006 hingga 2014 garis pantai mengalami kemunduran antara 70 m hingga 110 m. Kondisi ini merupakan abrasi yang paling parah terjadi di pesisir Kabupaten Batang.

Sumber: Citra Google Earth 2006 dan 2014

Selain perubahan garis pantai, abrasi menyebabkan hilangnya luas daratan di kawasan Pantai Sigandu yang dilakukan dengan mengambil panjang garis pantai sepanjang 1000m tersebut menemukan bahwa dalam kurun waktu 2006-2014 kawasan Pantai Sigandu telah kehilangan daratan seluas 35.492 m² atau sekitar 3,5 ha.

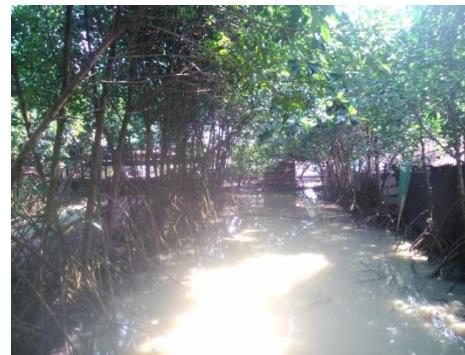
Gambar 2

Penanaman mangrove pernah dilakukan pada tahun 2010 oleh pemerintah dalam hal ini Dinas Kelautan dan Perikanan Kabupaten Batang, namun tidak bertahan lama karena hilang diterjang ombak. Responden menyatakan 41% kurang berhasil, dan 32% menyatakan cukup. Penanaman tersebut dinilai kurang berhasil karena dilakukan setelah abrasi melanda, sehingga tanaman mangrove yang masih kecil tidak mampu menghadapi hantaman gelombang yang besar. Selain itu, penanaman mangrove dirasa sulit untuk dilakukan di pantai berpasir. Mangrove membutuhkan tanah berlumpur untuk dapat tumbuh. Itulah yang menjadi penyebab mengapa penanaman hanya dilakukan di daratan dan berada di sekitar aliran drainase saja.

Tanaman Mangrove

- Penanaman mangrove sebagai penghalang gelombang tergolong kurang berhasil, hal tersebut disebabkan karena tanaman mangrove yang masih terlalu kecil tidak kuat untuk menghadang abrasi sehingga jumlah mangrove ditanam yang berhasil tumbuh sangat kecil. Untuk itu diperlukan bangunan penghalang gelombang untuk melindungi mangrove hingga cukup besar untuk menghadapi abrasi. Meskipun demikian, masyarakat memiliki dukungan kuat terhadap pengembangan mangrove di kawasan tersebut.

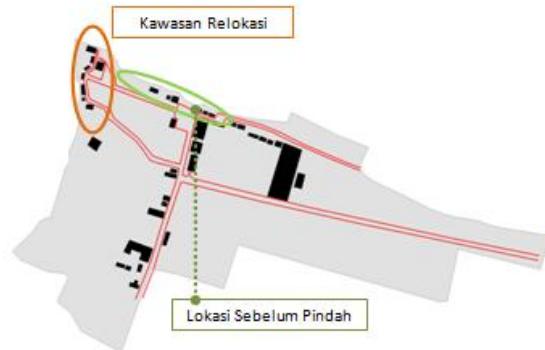
Gambar 3

Kerusakan garis pantai yang terus terjadi menyebabkan beberapa bangunan rusak parah. Fasilitas berjualan milik pedagang seperti kios dan rumah makan bahkan dipindahkan sendiri menuju tempat yang aman. Upaya relokasi ini tidak mendapat larangan dari pihak pengelola, karena mereka telah menyadari akan kerugian yang dialami pedagang akibat barang dagangannya yang rusak parah. Beberapa warung bahkan telah ditinggalkan pemiliknya karena kerugian yang sangat tinggi.

Lokasi Relokasi Bangunan

Relokasi bangunan dikatakan berhasil jika lokasi relokasi aman dari gempuran ombak. Selain itu lokasi tersebut tidak mengganggu aksesibilitas pengunjung sesuai dengan rute kawasan yang telah ditentukan pengelola wisata. Berdasarkan kuesioner yang telah disebarluaskan, 37% responden menyatakan relokasi yang

mereka lakukan sangat kurang, dan hanya 9% responden mengatakan sudah baik. Relokasi yang mereka lakukan berada di lokasi yang tidak strategis terhadap keberadaan wisatawan. Lokasi relokasi berada di bagian barat kawasan, sedangkan pengunjung banyak berada di tengah dekat lokasi parkir dan menuju timur (arah *Dolphins Center*). Selain itu, keberadaan kawasan yang tidak lagi teratur menyebabkan turunnya omzet berjualan pedagang.

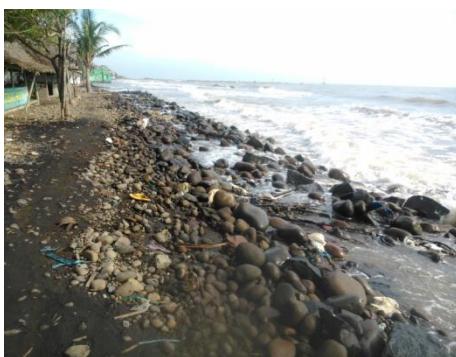
Gambar 4
Pemasangan Batu

Pemasangan batu di bibir pantai dilakukan oleh pihak *Dolphins Center* dalam menjaga jalan agar tidak tersapu abrasi. Pemasangan batu tersebut dilakukan pada awal 2015 guna membangun jalan yang sudah rusak berat. Dengan pemasangan batu tersebut, pengunjung tetap dapat dengan mudah menuju *Dolphins Center* yang berada di sebalah timur dari jalan utama kawasan. Selain pihak *Dolphins Center*, pemerintah juga membuat tanggul batu pada sekitar jalan penghubungan Sigandu-Ujungnegoro. Hal ini dilakukan untuk menjaga kondisi jalan agar terhindar dari abrasi jika sewaktu-waktu terjadi. Berdasarkan wawancara yang dilakukan, indikator keberhasilan yang didapat dalam pemasangan batu penghalang ombak adalah kekuatan arus gelombang yang menghantam tidak langsung merusak daratan dan infrastruktur khususnya jalan.

gelombang tidak langsung merusak infrastruktur dinilai 36% mengatakan kurang berhasil. Namun diurutan kedua sebanyak 32% responden menyatakan baik. Hal ini disebabkan karena mereka merasa beruntung berada di sekitar jalur yang dibuat *Dolphins Center* karena aman terhadap ancaman abrasi.

Namun saat ini, kondisi batu yang dipasang oleh *Dolphins Center* kembali mengalami kerusakan. Pemasangan batu sebaiknya diberi kawat pengaman agar lebih kuat bertahan melawan ombak. Hal tersebut telah dilakukan pada pemasangan batu penghalang di bagian timur. Selain menjadi lebih kuat, dengan menggunakan kawat diharapkan batu dapat terpasang dengan rapi.

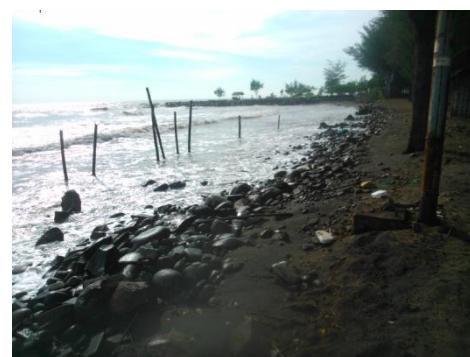
Gambar 5
Pemasangan Trucuk Bambu

Ketika abrasi pertama kali menghantam Pantai Sigandu pada tahun 2010, pihak pengelola yaitu Dinas Kebudayaan dan Periwisata langsung melakukan langkah penaggulangan. Pemerintah melakukan pemasangan trucuk bambu sebagai upaya untuk mengurangi kekuatan arus yang menghantam bibir pantai. Pemasangan trucuk bambu merupakan langkah spontan dan bersifat sementara karena materialnya yang mudah rusak terkena hantaman ombak.

Meskipun hanya bersifat sementara, pemasangan trucuk bambu dinilai sebagai bentuk tanggung jawab yang dilakukan pemerintah selaku pengelola. Pedagang merasa cukup terbantu dengan

Berdasarkan hasil kuesioner, 54% pedagang merasa pemasangan trucuk bambu sebagai upaya jangka pendek yang cukup berhasil dalam mengurangi abrasi yang timbul. Selebihnya sebesar 23% dan 14% responden menilai upaya tersebut kurang dan sangat kurang karena menilai sebagai upaya yang tidak konkret. Artinya responden menganggap bahwa abrasi yang datang tidak ditanggapi secara serius. Dalam penanganan abrasi, penggunaan trucuk bambu tidak dapat dilanjutkan, karena upaya ini memiliki banyak kekurangan, salah satunya adalah tidak memiliki ketahanan yang terukur dalam menghadapi abrasi.

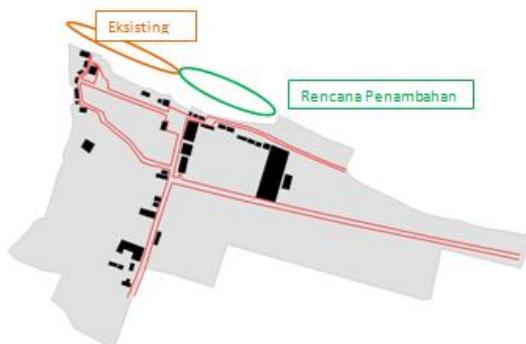
Gambar 7
Pemasangan Geotube

Pemasangan geotube merupakan upaya yang dilakukan pemerintah melalui Dinas Kelautan dan Perikanan untuk mengurangi kekuatan arus yang menghantam pantai dan menyebabkan abrasi. Penanggulangan abrasi dengan menggunakan bangunan pemecah gelombang sebenarnya terdapat beberapa jenis yang dapat digunakan. Namun berdasarkan kesepakatan SKPD terkait, akhirnya geotube dipilih untuk diterapkan pada akhir tahun 2014. Berdasarkan wawancara, ada beberapa poin yang menjadi landasan pemilihan geotube sebagai upaya penanggulangan abrasi yang terjadi di kawasan Pantai Sigandu.

Pertama adalah karena bahan yang digunakan merupakan material yang ramah lingkungan. Bahan geotube merupakan senyawa polimer-polimer sintetik seperti polipropilin (PP), poliester (PET), polietilen (PE) dan lain sebagainya yang di dalamnya diisi pasir hingga padat. Senyawa tersebut lebih ramah lingkungan daripada menggunakan material lainnya. Kedua, biaya yang dikeluarkan lebih murah daripada menggunakan *break water*. Ketiga, pemasangan geotube relatif lebih mudah daripada membangun bangunan pelindung pantai lainnya. Karena material

Berdasarkan penilaian masyarakat terhadap pemasangan geotube dengan memperhatikan indikator keberhasilan, hasilnya 67% responden menganggap upaya tersebut kurang sukses dilakukan. Hal tersebut disebabkan oleh kekuatan gelombang yang masih besar terjadi di bibir pantai dan menyebabkan kerusakan. Sedangkan 14% responden mengaku bahwa upaya tersebut dalam kategori baik. Hal tersebut didasarkan pada letak lokasi kios responden yang berada di belakang merasakan bahwa ombak yang menerjang mengalami penurunan.

Penilaian responden terhadap geotube yang dianggap kurang tersebut disebabkan pemasangan geotube yang saat ini dilakukan baru setengahnya. Sedangkan setengah lagi baru dilakukan pada tahun anggaran berikutnya. Hal tersebut tentu berakibat pada arus gelombang yang menuju daratan belum terhalang sempurna seperti yang direncanakan. Berdasarkan wawancara pada salah satu anggota SKPD yang terlibat, pemerintah Kabupaten Batang telah melakukan upaya yang maksimal. Hal tersebut disebabkan oleh besaran anggaran yang dikeluarkan untuk

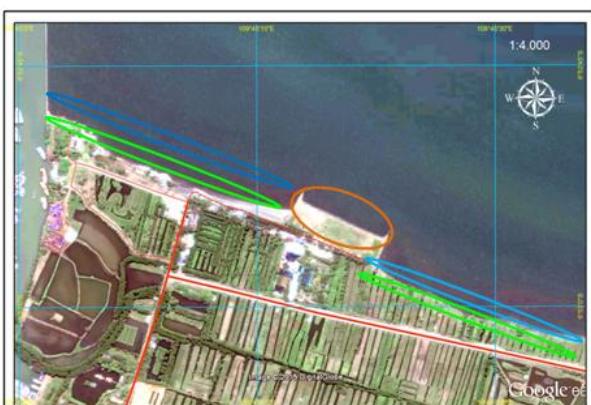
Gambar 7

Pada gambar tersebut, pertama terdapat penanaman mangrove di bagian timur *Dolphins Center* karena tingkat kerusakan di kawasan tersebut belum besar sehingga dapat dilakukan penanaman mangrove.

ditanam tidak langsung terkena ombak. Ketiga, reklamasi yang telah dilakukan di depan *Dolphins Center* untuk menghadapi kemungkinan terjadinya peningkatan kekuatan gelombang tidak diperluas. Keempat, sebagai bentuk utama adaptasi dilakukan pemasangan geotube untuk menghadapi kekuatan ombak yang besar di pesisir bagian barat *Dolphins Center*.

Keterangan :
○ : Pemasangan Geotube ○ : Pemasangan Batu Penghalang
○ : Reklamasi ○ : Penanaman Mangrove

Peningkatan Adaptasi Lingkungan

Sedangkan penanaman mangrove di barat *Dolphins Center* dapat dilakukan setelah dilakukan pemasangan geotube satu sub sel.

Kedua, pada utara lokasi penanaman mangrove di bagian timur *Dolphins Center* perlu dilakukan terlebih dahulu pemasangan batu sebagai pelindung, sehingga mangrove yang baru

Analisis tersebut dilakukan agar dapat digunakan untuk menentukan prioritas pemilihan upaya adaptasi yang relevan untuk diterapkan dan ditingkatkan di wilayah studi. Berdasarkan analisis *force field* yang dilakukan, terdapat prioritas peningkatan adaptasi di kawasan Pantai Sigandu dengan menggunakan geotube yang dapat dikombinasikan dengan penanaman mangrove, pemasangan batu penghalang, dan reklamasi yang telah ada untuk diterapkan di kawasan Pantai Sigandu.
