## **Restorasi Estetik 1 Kali Kunjungan Dengan Penggunaan Pasak Pada Kasus Fraktur (Laporan Kasus)**

### **Abstrak**

## **Aesthetic Restoration In One Visit With The Use Of Post In Case Of Fracture (Case Report)**

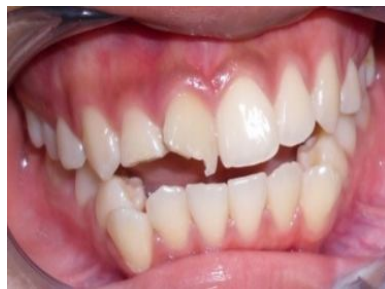
Pasien wanita 21 tahun datang dengan keluhan ingin dilakukan perawatan dengan segera supaya 2 gigi depannya yang patah karena kecelakaan bisa utuh lagi seperti semula. Pasien malu dengan keadaan giginya tersebut (gambar 1).

**Gb 1. Dua gigi depan pasien yang patah**

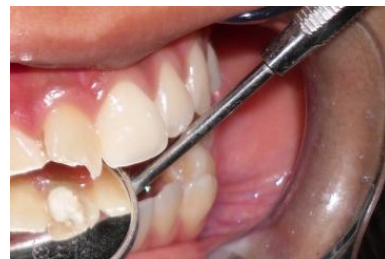
Perkusi, palpasi dan tes vitalitas gigi 11 negatif. Diagnosa gigi 11 adalah fraktur ellis kelas III (gambar 3). Gigi 12 terlihat patah hampir ½ mahkota, kedalaman dentin, dan telah dilakukan kaping pulpa. Diagnosa gigi 12 adalah fraktur ellis kelas II (gambar 4). Tidak ada keluhan sakit pada gigi-gigi tersebut.

**Gb. 3. 11 fraktur ellis kelas III**

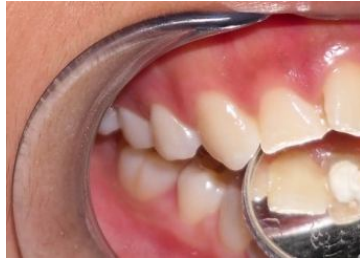
**Gb. 4. fraktur ellis kelas II**

Gigi 12 dilakukan preparasi dengan pembuatan bevel pada bagian cavosurface, selanjutnya dilakukan

restorasi menggunakan resin komposit warna A3.

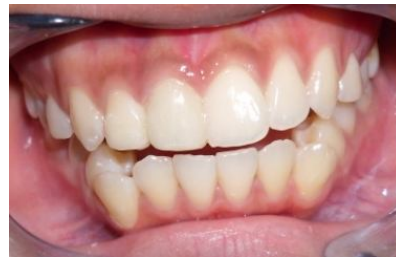
**Gb. 6. 11 dan 12 telah selesai dilakukan restorasi**

Gigi 11 dan 12 telah selesai dilakukan restorasi (gambar 6). Dalam 1 kali kunjungan gigi 11 yang mengalami fraktur berhasil dilakukan restorasi estetik menggunakan penguat pasak sehingga tidak perlu beberapa kali kunjungan dan gigi 12 dilakukan restorasi langsung. Pasien sangat puas karena 2 giginya telah utuh kembali dalam 1 kali kunjungan sehingga dapat memperbaiki penampilan.

Hasil restorasi baik, saat dilakukan kontrol satu minggu setelah restorasi estetik menggunakan penguat pasak, tidak terdapat keluhan rasa sakit, gingiva sekitar gigi normal. Gigi dapat berfungsi dengan baik serta dapat mengembalikan rasa percaya diri pada pasien.
