**PERHITUNGAN INDEKS KONDISI BANGUNAN DAN ANALISIS  
BIAYA PERBAIKAN GEDUNG AKADEMI KEPERAWATAN  
PANTI RAPIH PASCA GEMPA  
(Studi Kasus : Bencana Gempa 27 Mei 2006)**

Iih Suparjo<sup>1)</sup>, Hrc. Priyosulistyo<sup>2)</sup>, Sudarmoko<sup>2)</sup>

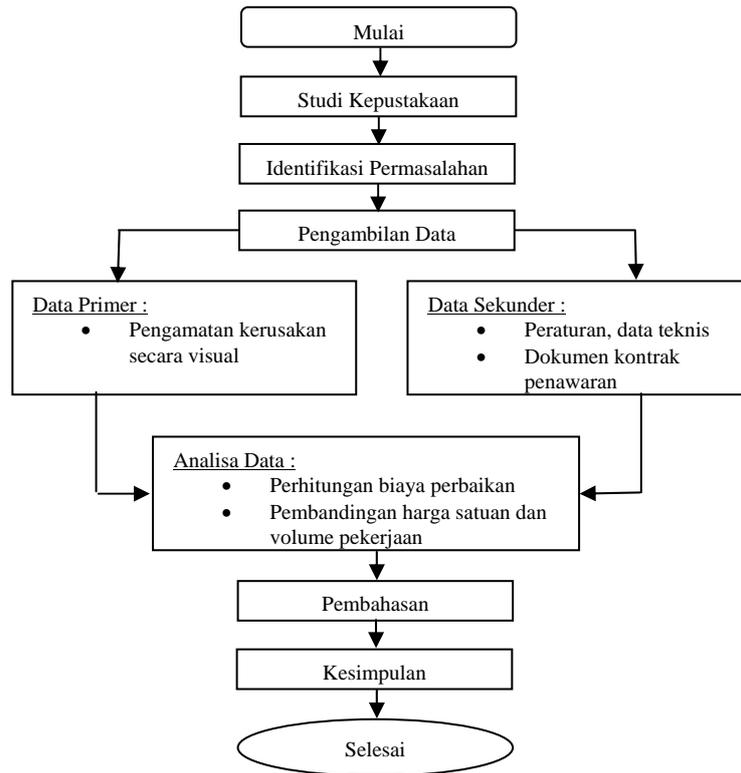
Gambar 1. Bagan Alir penelitian

Tahapan dan langkah-langkah penelitian yang dilakukan dalam penelitian ini adalah seperti bagan alir pada Gambar 1 .

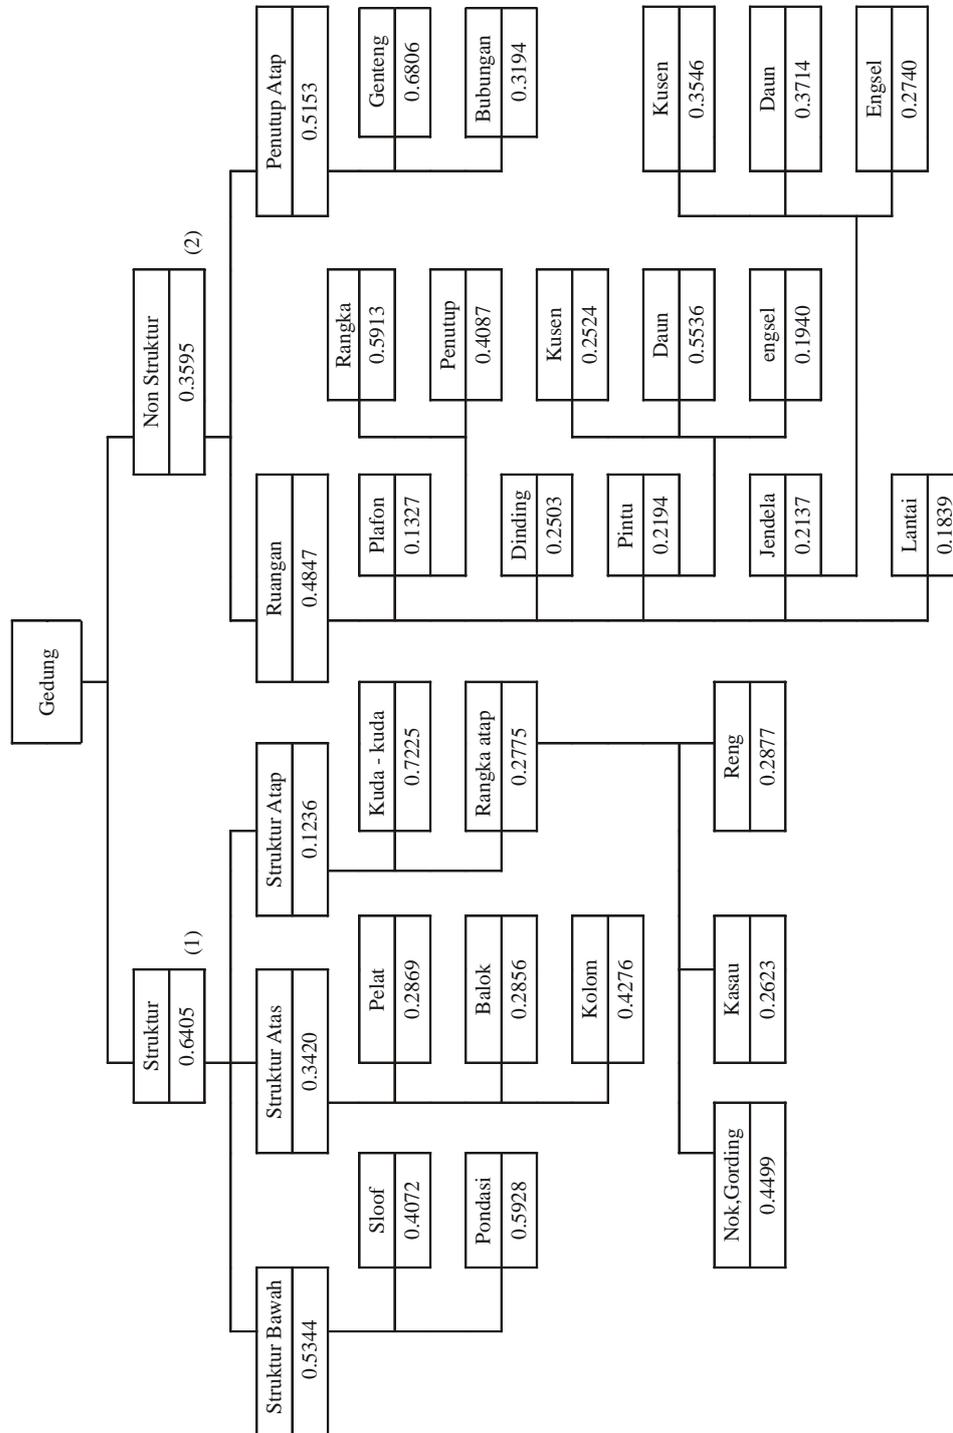
Gambar 2. Hasil Pembobotan

Hasil pembobotan dapat dilihat pada Gambar 2 Berdasarkan hasil pembobotan seperti pada Gambar 2 dan hasil survey kerusakan di lapangan maka dapat dihitung indeks kondisi komponen-komponen Bangunan gedung. Contohnya dapat dilihat seperti pada Tabel 5.

Dari hasil analisa penilaian pembobotan didapat nilai bobot Struktur pada bangunan gedung sebesar 0,6465 dan bobot Non Struktur sebesar 0,3595. Dengan kerusakan yang telah terjadi pada bangunan gedung baik pada struktur maupun Non Struktur dan berdasarkan nilai bobotnya masing-masing, Indeks Kondisi Bangunan Gedung yang dihitung memiliki nilai sebesar 93,5394, maka secara umum bangunan gedung masih layak dalam memberikan fungsinya.

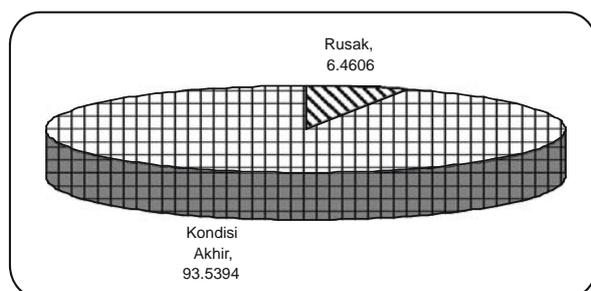
Gambar 4. Grafik Indeks Kondisi Bangunan Gedung Akademi Keperawatan Panti Rapih

Indeks Kondisi Bangunan Gedung yang memiliki nilai 93,5394% dapat diartikan bahwa kerusakan yang terjadi pada Bangunan Gedung sebesar  $100\% - 93,5394 = 6,4606\%$ . Seperti pada penilaian kondisi bangunan pasca bencana gempa 27 Mei 2006 yang dilakukan oleh Posyanis (Pos Pelayanan Teknis) Teknik Sipil Fakultas Teknik Universitas Gadjah Mada, kondisi Bangunan Akademi Panti Rapih termasuk kategori rusak ringan. Karena kerusakan yang terjadi  $< 10\%$ . Sedangkan Kategori rusak sedang adalah jika kerusakan yang terjadi  $10,1\% - 30\%$  dan kategori rusak berat apabila kerusakan yang terjadi  $> 30\%$ .

1. Nilai Indeks Kondisi Bangunan Gedung Akademi Keperawatan Panti Rapih adalah 93,5394% dan termasuk kategori kerusakan ringan. Agar Indeks Kondisi kembali seperti semula (100%) maka biaya perbaikan ditaksir akan memakan biaya sebesar Rp. 73.160.000,00 (tujuh puluh tiga juta seratus enam puluh ribu rupiah)

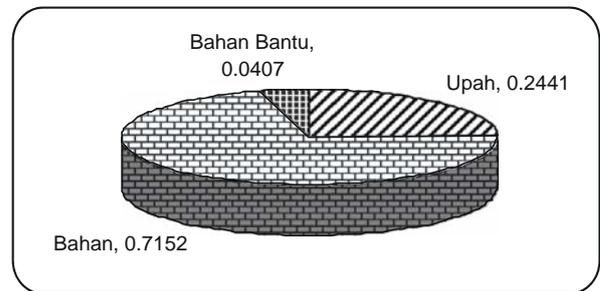
Gambar 5. Bobot Upah, Bahan, dan Bahan Bantu dalam kondisi normal

Dengan Matrik diatas, maka kita dapat mengetahui bobot masing-masing unsur. Hal ini dapat dilihat pada Gambar 5 di bawah ini.

Dari Gambar 6.19 diatas dapat dilihat bahwa bobot terbesar terdapat pada unsur Bahan dengan nilai 0,7152 yang di ikuti berturut-turut Upah 0,2441 dan Bahan bantu 0,0407.

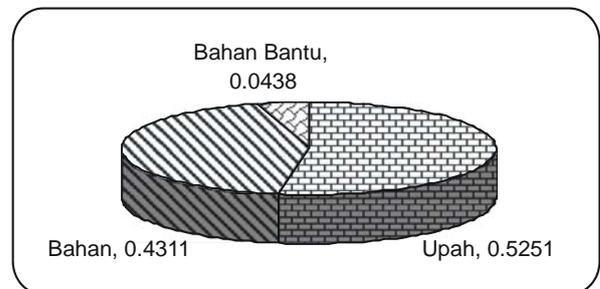
Gambar 6. Bobot Upah, Bahan, dan Bahan Bantu dalam kondisi darurat.

Dengan Matrik diatas, maka kita dapat mengetahui bobot masing-masing unsur. Hal ini dapat dilihat pada Gambar 6 berikut ini.

Dari Gambar 6 diatas dapat dilihat bahwa bobot terbesar terdapat pada unsur Upah dengan

nilai 0,5251 yang di ikuti berturut-turut Bahan 0,4311 dan Bahan bantu 0,0438

- c. Harga Satuan Pekerjaan.
- d. Hal ini disebabkan oleh tingginya permintaan tenaga pada waktu akan dilaksanakannya perbaikan gedung Akademi Keperawatan Panti Rapih. Tingginya kebutuhan tenaga terjadi karena pada saat yang bersamaan banyak kegiatan perbaikan dilakukan pada bangunan-bangunan yang mengalami kerusakan pada daerah-daerah yang terkena dampak bencana gempa 27 Mei 2006. Sehingga hal ini mengakibatkan kelangkaan tenaga atau menjadikan posisi tawar pekerja jadi lebih baik dan pada akhirnya keadaan ini menjadikan upah pada saat itu mengalami kenaikan.
7. Unsur pembentuk Harga Satuan Pekerjaan (Upah, bahan, bahan Bantu) sensitif terhadap perubahan kondisi pada saat analisis perhitungan biaya suatu pekerjaan. Bobot upah, bahan, alat Bantu pada kondisi normal berturut – turut adalah 0,2441; 0,7152; 0,0407 berubah pada kondisi darurat berturut-turut menjadi 0,5251; 0,4311; 0,0438.
