## PEMBUBUTAN KERING BAJA AISI 1070 TERHADAP PERTUMBUHAN AUS SISI PAHAT KARBIDA BERLAPIS (TiAlN/TiN)

Sunarto

Jurusan Teknik Mesin, Politeknik Negeri Bengkalis  
Jalan Bathin Alam Bengkalis  
email : sunarto@polbeng.ac.id

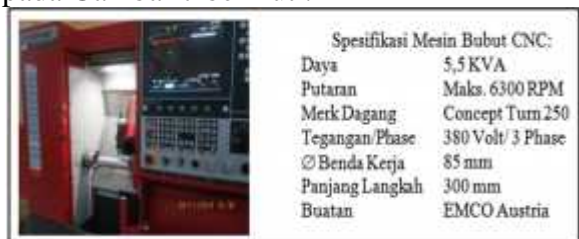
Mesin yang digunakan pada penelitian ini adalah mesin bubut CNC beserta kelengkapannya. Mesin bubut CNC dapat dilihat pada Gambar 7 berikut :

Gambar 7. Mesin Bubut CNC

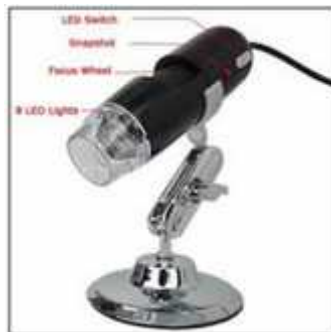
Untuk mengambil data gambar kegagalan pahat yang terjadi setelah proses pemesinan digunakan *USB Digital Microscope*. Bentuk *USB Digital Microscope* dapat dilihat pada Gambar 9 berikut:

Gambar 9. *USB Digital Mikroskop*

pahat adalah *USB Digital Microscope*. Pengukuran keausan tepi dilakukan dengan meletakkan dasar pahat pada meja ukur. Ukuran keausan sisi *VB* pahat dapat langsung di peroleh dengan menarik garis ukur dari gambar.

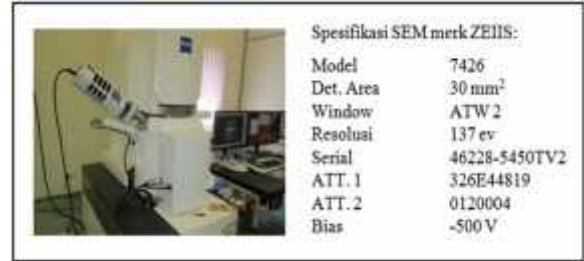
*Scanning Electron Microscopy (SEM)* digunakan untuk studi detail arsitektur permukaan sel (atau struktur renik lainnya), dan obyek diamati secara tiga dimensi. SEM dapat dilihat pada Gambar 10 berikut :

Gambar 10. FESEM

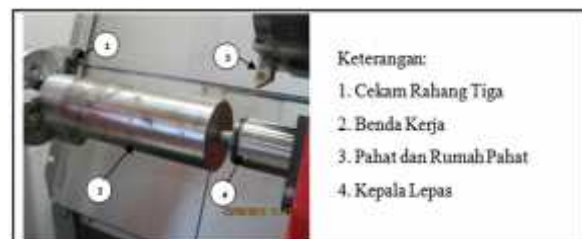
Setup peralatan pemesinan seperti yang ditunjukkan pada Gambar 11 berikut:

Gambar 11. Setup Peralatan

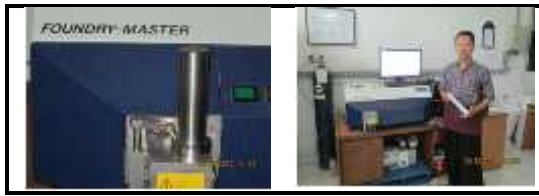
Untuk mengetahui komposisi baja AISI 1070 dilakukan proses uji komposisi sebagai berikut :

Gambar 13. Uji Komposisi

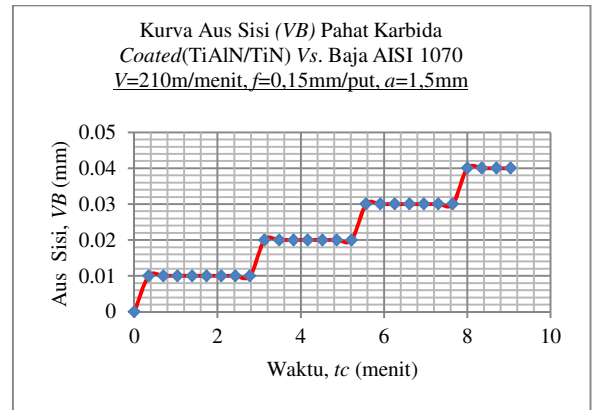
Kurva pertumbuhan aus sisi pada kecepatan potong 210 m/menit sebagaimana pada Gambar 15 berikut:

Gambar 15. Kurva Pertumbuhan VB

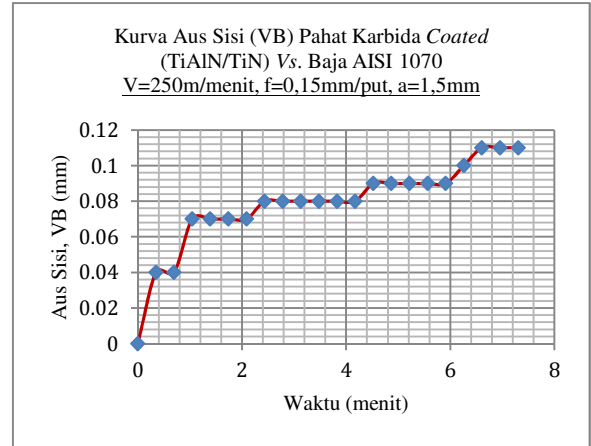
Kurva pertumbuhan aus sisi ditunjukkan sebagaimana pada Gambar 18 berikut:

Gambar 18. Kurva Pertumbuhan VB

Dari Gambar 18 diatas tahapan aus awal berada pada menit 4 dan tahapan aus rata-rata berada pada menit 6 s.d 8.

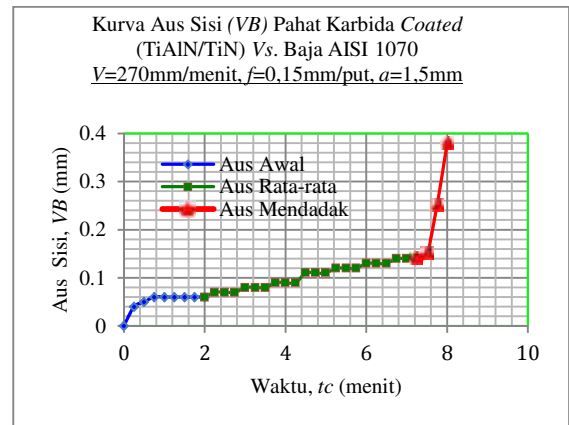
Pemotongan kesembilan dengan kondisi pemotongan  $V = 270$  m/menit, gerak makan ( $f$ ) = 0,15 mm/put, kedalaman potong ( $a$ ) = 1,5 mm dan lama pemotongan ( $t_c$ ) = 8 menit menghasilkan kurva pertumbuhan aus sisi seperti berikut:

Gambar 19. Kurva Pertumbuhan VB

Dari Gambar 19 di atas bahwa tahapan aus awal berada pada menit 0 s.d 2, tahapan aus rata-rata berada pada menit 2 s.d 7, tahapan aus mendadak berada pada menit 7 s.d 8. Kurva pertumbuhan aus yang di dapat

dikategorikan sesuai dengan ketentuan ISO 3685: 1977 dan dapat dijadikan sebagai referensi untuk mengetahui umur pahat.

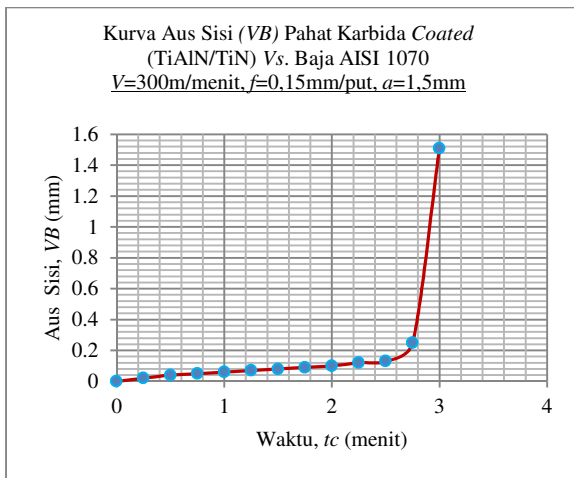
Pemotongan kesepuluh dengan  $V = 300$  m/menit, gerak makan ( $f$ ) = 0,15 mm/put dan kedalaman potong ( $a$ ) = 1,5 mm serta lama pemotongan ( $t_c$ ) = 3 menit menghasilkan aus sisi  $VB$  sebesar 1,51 mm. Dapat dinyatakan bahwa kondisi pemotongan tersebut tidak dapat dijadikan pedoman penentuan umur pahat. Kurva pertumbuhan aus sisi dari kondisi pemotongan di atas sebagaimana yang terlihat pada Gambar 21 berikut :

Gambar 21. Kurva Pertumbuhan  $VB$
