KAJIAN KONSERVASI GEDUNG MARBA

M Sahid Indraswara

Jurusan Arsitektur Fakultas Teknik, Universitas Diponegoro Semarang
Jl. Prof Sudarto SH Tembalang Semarang 50131

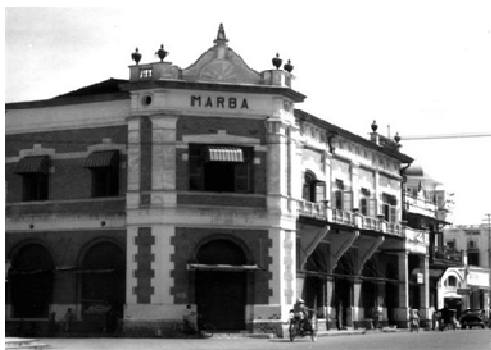
Gambar 1. Fasade Gedung Marba

Beberapa pendapat menyatakan bahwa gedung ini dibangun pada dasawarsa yang sama dengan pemugaran gereja Imanuel yang dilakukan oleh "HPA de Wilde dan W. Westmas" maka angka tahunnya adalah sekitar tahun 1894. Gedung ini dibangun atas permintaan seorang pengusaha kaya yang berasal dari Yaman bernama Martha Bajunet yang kemudian memberi nama gedungnya ini dengan namanya dipasang pada bagian atas

dari bidang *façade* main entrance dengan tulisan "MARBA" singkatan dari "Martha Bajunet".

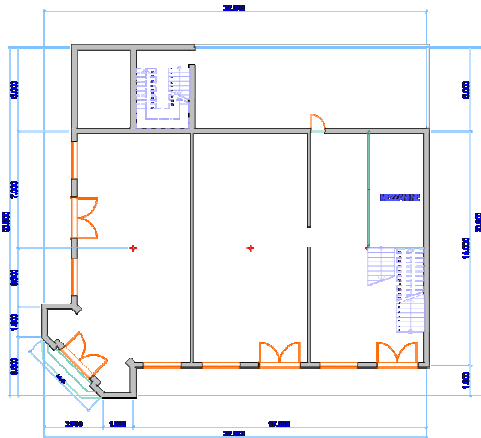
Gambar 3. Denah Lt1 Gedung Marba

- Denah masih mengikuti gaya *Indische Empire* dengan tatanan yang berirama seragam. Pada denah gedung Marba terdapat perbandingan trave 2:3

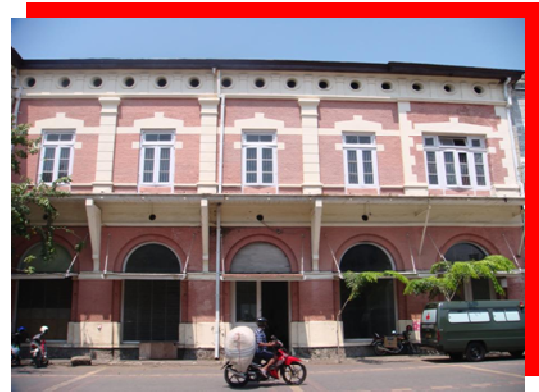
Gambar 4. Fasade Gedung Marba

Ada usaha untuk menghilangkan kolom gaya Yunani pada tampaknya. Gevel-gevel pada arsitektur Belanda yang terletak di tepi sungai muncul kembali. Ada usaha untuk memberikan kesan romantis pada tampak. Juga ada usaha untuk membuat menara (tower) pada pintu masuk utama, seperti yang terdapat pada banyak gereja calvinist di Belanda.

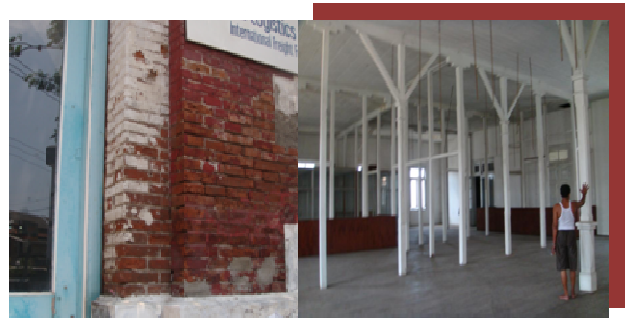
Gambar 5. Material dinding & Kayu Gedung Marba

Pemakaian bahan bangunan utama masih seperti sebelumnya, yaitu **bata** dan **kayu**. Disamping itu penggunaan material besi tuang sebagai tiang kolom juga terdapat di gedung ini.

Pemakaian kaca (terutama pada jendela) juga masih sangat terbatas.

Penggunaan material sesuai dengan perkembangan teknologi saat itu, yakni penggunaan bata dan kayu, sudah menggunakan material kaca begitu juga sudah memperkenalkan material besi (tuang) untuk struktur.

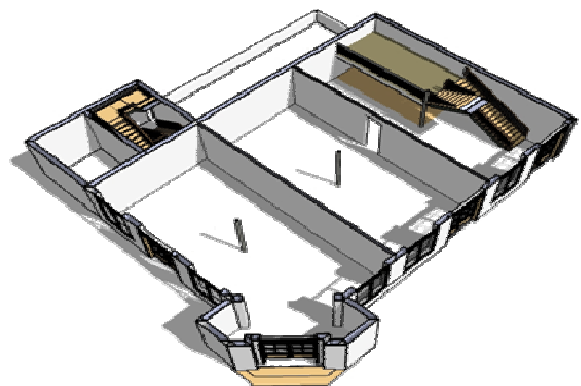
Gambar 6. Isometri Lt1 Gedung Marba

Sistem konstruksi menggunakan kombinasi struktur dinding pemikul dan struktur post-and-beam.

Pertimbangan struktur sangat memperhatikan karakter masing-masing material, struktur dinding pemikul sepanjang perimeter bangunan, sedang struktur kolom balok dari besi tuang untuk menyelesaikan persoalan bentang panjang.

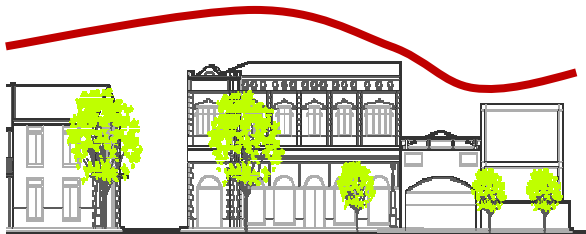
Gambar 8. Visual Gedung Marba

Hirarki yang muncul pada fasade bangunan ini adalah wujud yang simetris dan berbeda dari unsur-unsur yang terdapat pada bangunan lainnya.

Secara visual dapat dilihat bahwa *Sumbu* pada bangunan terletak tepat di tengah-tengah bangunan dan membagi bangunan menjadi dua bagian kanan dan kiri.

Sangat jelas terlihat secara visual bangunan ini sangat *Simetri*. Hal ini terlihat dari bentuk bukaan jendela, lubang angin, pintu masuk yang terletak di kanan dan kiri, juga terdapat dua buah jendela pada atap di kanan dan kiri bangunan.

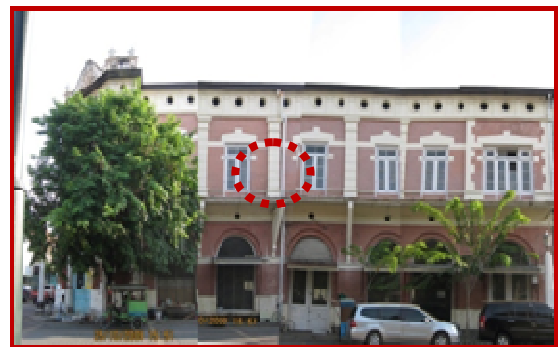
Gambar 9. Jendela pada fasade Gedung Marba *Irama* yang muncul pada fasade bangunan ini terlihat jelas pada bukaan dinding, dimana adanya lengkungan-lengkungan sebagai ventilasi udara.

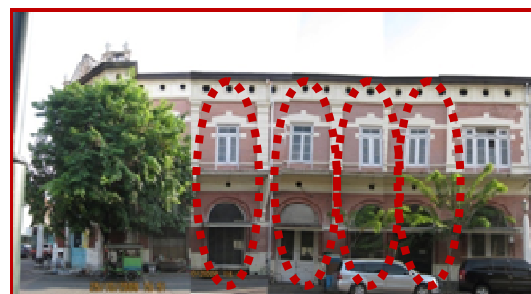
Gambar 10. Bentuk simetris pada fasade

Pengulangan bentuk yang terjadi dapat dilihat pada bukaan dinding, pintu maupun jendela.
