ADAPTASI TAMPILAN BANGUNAN INDIS AKIBAT PERUBAHAN FUNGSI BANGUNAN Studi Kasus: Resto Diwang dan De Joglo Semarang

Sukawi , Dhanoë Iswanto

Jurusan Arsitektur Fakultas Teknik, Universitas Diponegoro Semarang

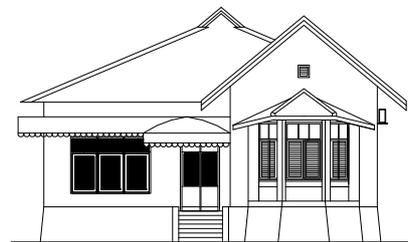
Gambar : De Joglo Resto.

Perpaduan gaya arsitektur Indis yang ada : Jawa-Belanda. Massa bangunan dan kesimetrisannya: Merupakan bangunan jamak, dengan bangunan induk dan bangunan tambahan di bagian belakang. Kesimetrisan yang tampak adalah kesimetrisan per bagian massa bangunan. Ritme vertikal dan horizontal : Seimbang, tidak terlihat elemen bangunan yang menonjol untuk kesan horizontal maupun vertikal.

Penyesuaian konstruksi terhadap iklim tropis yang meliputi : Sirkulasi udara: Kisi- kisi pada daun jendela mengoptimalkan sirkulasi udara terutama saat jendela ditutup. Bouven di atas kusen dan lubang ventilasi di bagian bawah atap mendukung ventilasi silang dan mengurangi penumpukkan udara panas di bagian atas ruangan.

Pencahayaan alami : Cahaya matahari dapat masuk ke dalam ruang secara optimal melalui bukaan pada dinding terutama saat jendela dibiarkan terbuka. Jendela kaca (yang ada kemudian) mengimbangi pencahayaan alami saat siang hari walau jendela-jendela dalam posisi tertutup.

Perlindungan curah hujan : Tritisan yang ada memang terlihat tidak terlalu lebar untuk dapat melindungi sisi bangunan dari tempasan air hujan, namun dengan jendela dengan kisi-kisi dapat mengurangi masuknya tempasan tersebut. Di beberapa bagian saat ini terlihat ditambahkan kanopi tambahan yang berfungsi juga sebagai bagian estika bangunan restoran. Bentuk atap : Limasan dan pelana.

Tampilan dinding : Polos tanpa ornamen. Untuk sisi bawah dinding melebar dengan warna hitam dan aksentasi garis horizontal yang merupakan pondasi talud batu alam. Kusen, daun pintu dan jendela : Kusen kayu tanpa ornamen, daun pintu dan jendela sebagian menggunakan kisi-kisi, sebagian lainnya menggunakan kayu dan kaca. Pintu bertipe ganda dengan panel kayu dan kaca. Seperti pada bangunan rumah tinggal lain yang ada disepanjang jalan S.Parman, jendela rumah ini terdiri dari kaca-kaca yang berwarna. Terdapat bouven dan rooster di sisi-sisi atas kusen pintu dan jendela. Ornamen dan ragam hias yang digunakan : Tidak terlihat pada fasad.

Pada restoran de joglo yang menonjol adalah adanya tritisan atau kanopi yang berbentuk lengkung yang terbuat dari kain merah. Sedangkan pada restoran Di Wang, perubahan yang menonjol adalah bentuk kanopi depan atau teras depan yang mengadopsi arsitektur cina yang disesuaikan dengan tema restoran.

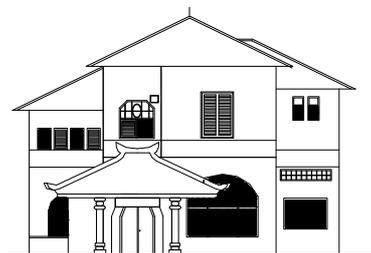
Gambar : Diwang Resto.

Perpaduan gaya arsitektur Indis yang ada : Dominan Belanda (Eropa) dengan tambahan aksentasi Oriental. Massa bangunan dan kesimetrisannya : Bangunan tunggal. Tidak terlihat adanya kesimetrisan dalam tampilan fasadnya. Gubahan massa berupa bangunan

berdenah segidelapan dan mempunyai dua lantai. Bangunan tersebut diapit oleh massa bangunan dengan satu lantai. Masing-masing bagian massa bangunan memiliki gaya desain yang berbeda, terutama dengan adanya tambahan kanopi bergaya oriental di sisi depan

Ritme vertikal dan horizontal : Kesan vertikal terlihat lebih kuat melalui ukuran ketinggian dinding dan kusen. Namun pada sisi kiri atas fasad terlihat lebih rendah bila dibandingkan sisi kanan atas fasad. Profil di bagian tengah membantu membatasi kesan menjulang bangunan, demikian dengan perapatan letak jendela.

Penyesuaian konstruksi terhadap iklim tropis yang meliputi : Sirkulasi udara : Sebagian besar jendela yang tertutup kaca menyulitkan terjadinya ventilasi silang bila semua jendela dalam posisi tertutup. Dengan adanya bouven dan rooster di beberapa bagian sangat membantu bila hal tersebut terjadi. Ketinggian ruangan juga mendukung minimalisasi bertumpuknya udara panas dan lembab.

Pencahayaan alami : Tampilan fasad yang polos tanpa penghalang memungkinkan masuknya cahaya matahari secara maksimal ke dalam ruang, terutama bila semua jendela kisi-kisi terbuka. Namun tidak tertutup kemungkinan masuknya sinar matahari yang terik. Untuk itulah jendela tidak seluruhnya terdiri dari petak-petak kaca.

Perlindungan curah hujan : Secara umum terlihat minim dalam perlindungan curah hujan terutama pada bagian bawah. Tritisan yang kurang lebar dan tidak ternaunginya jendela (meski telah dibuat agak menjorok ke dalam) membuat bangunan ini riskan terhadap tempasan air hujan. Bentuk atap : Bangunan ditutup dengan atap pelana, dan atap perisai segi delapan. Bahan penutup adalah genteng. Listplank dilengkapi dengan talang.

Tampilan dinding : Polos tanpa ornament dengan aksentasi warna horizontal dengan warna berbeda di bagian tengah. Kusen, daun pintu dan jendela : Kusen kayu tanpa ornamen, daun pintu dan jendela sebagian menggunakan kisi-kisi, sebagian lainnya menggunakan petak-petak kaca. Terdapat bouven dan rooster di sisi-sisi atas kusen pintu dan jendela. Ornamen dan ragam hias yang

digunakan : Terdapat tambahan ornamen dan ditambahkan kemudian.
 ragam hias oriental di beberapa bagian yang
