JURNAL POWERPLANT

NOVEMBER 2017

PENGARUH PEMELIHARAAN OVERHAUL TURBOCHARGER TERHADAP KINERJA MESIN UNIT VII PLTD AMPENAN

Objek penelitian ini adalah motor diesel PLTD Ampenan unit VII, yaitu New Sulzer 12 ZAV 40 S dengan double turbocharger tipe VTR 354.

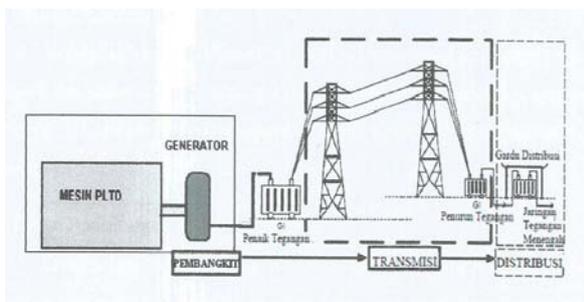
Gambar 1. Pembangkit Listrik Tenaga Diesel

PLTD merupakan suatu instalasi pembangkit listrik yang terdiri dari suatu unit pembangkit (SPD) dan sarana pembangkitan. Mesin diesel sebagai penggerak utama untuk mendapatkan energi listrik dan dikeluarkan oleh generator. Pada mesin diesel, energi bahan bakar diubah menjadi energi mekanik dengan proses pembakaran di dalam mesin itu sendiri. Mesin diesel pada saat ini sudah banyak mengalami perkembangan dalam pemakaian untuk angkutan darat dan laut, kemudian

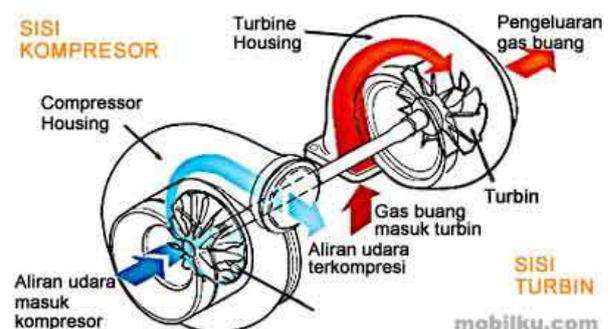
Gambar 2. Cara kerja turbocharger pada mesin

Turbocharger juga didefinisikan sebagai salah satu komponen tambahan pada motor pembakaran dalam baik itu motor bensin maupun motor diesel yang berfungsi untuk meningkatkan mass flow yang masuk ke dalam engine, sehingga power yang dihasilkan dapat meningkat. Komponen utamanya terdiri dan turbin dan kompresor. Turbin pada turbocharger

digerakkan oleh gas exhaust engine, kemudian putaran turbin yang dihasilkan menggerakkan kompresor untuk meningkatkan mass flow udara yang masuk ke mesin dan menjadikan mesin sangat efisien dan konsumsi bahan bakar yang ekonomis pada perbandingan tekanan kompresor dan turbin yang tinggi.

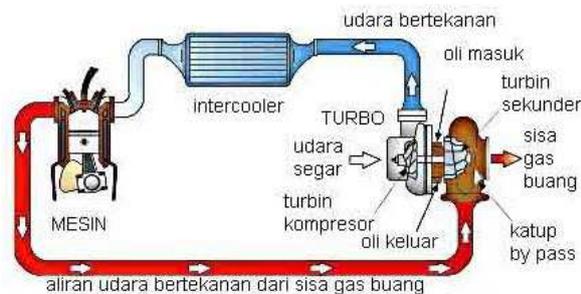
Gambar 3. Turbocharger dilengkapi dengan intercooler

Pada saat udara didorong masuk oleh turbocharger, tekanan udara tersebut juga meningkat. Karena tekanannya meningkat, suhu udara segar dari lingkungan yang dipompa (dikompresi) oleh turbocharger juga meningkat dan akan memperburuk mesin jika udara yang disuplai merupakan udara yang terlalu panas. Jika hal tersebut sampai terjadi, suhu ruang bahan bakar akan meningkat dan dapat terjadi overheating serta akan membuat udara memuai sehingga kepadatan udara berkurang. Hal tersebut dapat mempengaruhi kinerja terutama tenaga mesin karena pembakaran tidak terjadi secara sempurna karena kepadatan udara rendah akibat pemuaian. Untuk menghindari hal tersebut, intercooler menjadi solusi yang cukup ampuh. Intercooler bekerja sebagai pelepas panas udara yang telah ditekan kompresor turbocharger.

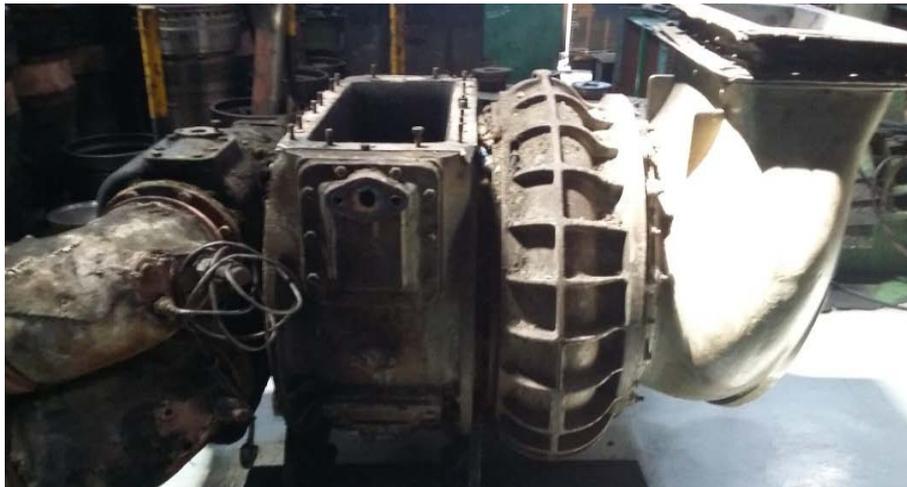
Gambar 5. Turbocharger Type VTR 354 (PLTD Ampenan unit VII)

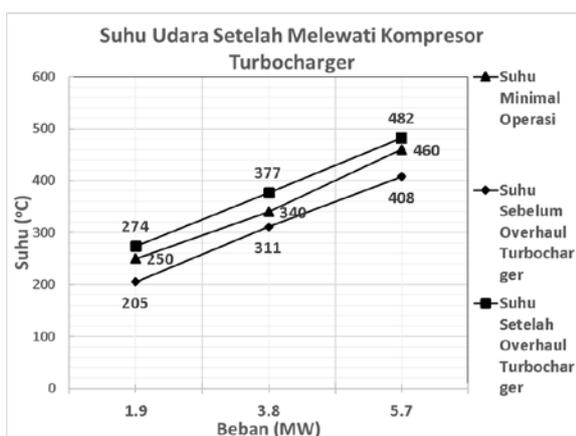
Gambar 6. Grafik suhu udara keluaran kompresor turbocharger

Perbandingan data temperatur dan tekanannya ini sendiri dilakukan dengan cara membandingkan data sebelum dan sesudah pemeliharaan dengan memperhatikan data temperatur standar dari keluaran dari turbocharger setiap beban pada unit VII. Untuk data temperatur turbocharger setiap bebannya sudah di tentukan standar minimumnya yaitu untuk beban 1,9 MW temperaturnya (250°C), kemudian beban 3,8 MW (340°C), untuk beban 5,8 MW (460°C).

Sebelum dilakukan pemeliharaan turbocharger data temperatur aktual operasi data menunjukkan bahwa temperatur berada di

bawah standar minimum keluaran kompresor turbocharger. Hal ini dapat menyebabkan pembakaran dalam ruang bakar kurang sempurna, penurunan temperatur turbocharger biasanya disebabkan oleh banyaknya kerak kotoran yang menempel pada sudu kompresor dan turbin turbocharger, terjadi gangguan pada bearing bantalan sehingga putaran dari rotor turbin dan kompresor menjadi berat. Nilai putaran yang kurang menyebabkan udara yang dikompresi menjadi lebih sedikit, maka temperatur udara yang dikompresi tersebut menjadi kurang. Oleh karena itu, dilakukan pembersihan pada sudu kompresor dan turbin turbocharger dan bearing bantalan diganti, dan dilakukan pemeliharaan lainnya pada turbocharger.

Setelah dilakukan pemeliharaan turbocharger data temperatur menunjukkan terjadi peningkatan temperatur yang sebelumnya 205°C kemudian naik menjadi 274°C melewati temperatur standar minimum 250°C temperatur keluaran turbocharger untuk beban 1,9 MW. Untuk beban 3,8 MW, terjadi peningkatan temperatur juga yang sebelumnya 311°C kemudian naik menjadi 377°C melewati temperatur standar minimum 340°C temperatur keluaran turbocharger. Untuk beban 5,7 MW peningkatan temperaturnya dari juga yang sebelumnya 408°C kemudian naik menjadi 482°C melewati temperatur standar minimum 360°C temperatur keluaran turbocharger. Dapat di simpulkan bahwa pemeliharaan turbocharger hasilnya sesuai dengan target karena bisa melewati batas minimum keluaran kompresor turbocharger.

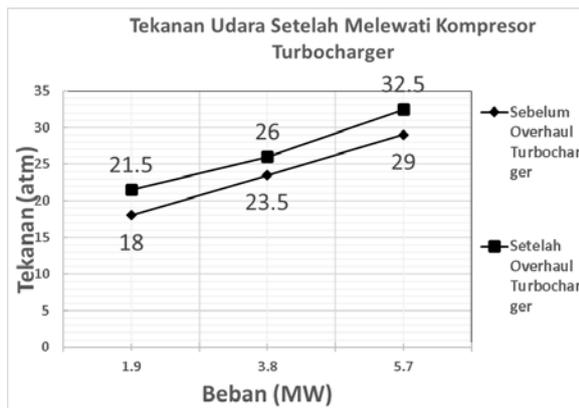
Gambar 7. Grafik tekanan udara keluaran kompresor turbocharger

Penurunan tekanan kompresor turbocharger terjadi karena penurunan putaran turbocharger. Hal ini diakibatkan kotoran pada rotor dan nozzle turbocharger, dll. Kotoran pada rotor membuat putaran rotor melambat dan jadi tidak seimbang akibatnya gaya gesek besar. Sedangkan, kotoran pada nozzle membuat udara di turbocharger tergesek dengan kotoran, sehingga mengakibatkan aliran yang tidak terlalu laminar. Setelah dilakukan pembersihan dan penambahan oli pada turbocharger tersebut, gesekan pada putaran rotor turbocharger berkurang, sehingga putaran menjadi lebih cepat. Hal ini menyebabkan lebih banyak udara yang dikompresi kompresor turbocharger, maka tekanan keluaran turbocharger meningkat setelah dilakukan overhaul karena tekanan berbanding lurus dengan jumlah udara yang bisa dikompresi dalam satu waktu.

Ditambah lagi dengan pembersihan intercooler, pertukaran kalor dapat terjadi lebih baik, sehingga suhu yang lebih rendah dapat dicapai dengan jumlah udara yang sama. Hal ini disebabkan setelah melalui kompresor, intercooler mendinginkan udara tersebut, sehingga volume udara menyusut. Oleh karena itu, pada jumlah udara yang sama, tekanan dapat diperoleh menjadi lebih rendah. Pada kondisi setelah overhaul, debit udara yang dikompresi oleh turbocharger meningkat jauh, sehingga tekanan udara setelah melalui intercooler dapat melewati sebelum overhaul, meskipun sudah diturunkan tekanannya akibat pendinginan intercooler (temperatur yang turun menurunkan tekanan juga), sehingga penurunan tekanan udara akibat pembersihan intercooler hanya tersirat.
