SINTEK: JURNAL MESIN TEKNOLOGI

PERANCANGAN PERKAKAS UNTUK MELEPASKAN DAN MEMASANG *PISTON STEERING CYLINDER* PADA UNIT HD1500-7

Banyaknya pekerjaan dan lamanya proses penggantian *seal steering cylinder* pada unit HD1500-7 terutama saat melepaskan dan memasang kembali *piston steering cylinder* pada *rod* oleh seorang mekanik menyebabkan kerugian biaya sewa dan kegagalan untuk mencapai target perusahaan akibat *breakdown*. Tujuan penelitian ini adalah merancang perkakas guna mempersingkat waktu dan mempermudah proses tersebut sehingga dapat meminimalisir kerugian biaya sewa serta lebih aman. Adapun metode yang digunakan dalam penelitian ini adalah survei lapangan, wawancara, dan penelitian perpustakaan. Hasil yang diperoleh setelah adanya perkakas baru menunjukkan adanya efisiensi waktu sebesar 1 jam untuk satu kali pengerjaan dan dapat menekan kerugian biaya sewa sebesar \$70 (Rp.910.000) serta lebih aman bagi *property damage* dan mekanik karena terhindar dari potensi slip saat perkakas digunakan.

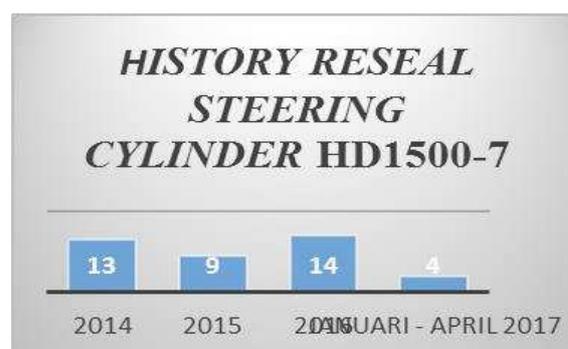
Gambar 2. History Reseal Steering Cylinder HD1500-7

Tingginya pekerjaan *reseal steering cylinder* pada unit HD1500-7 seperti yang terlihat pada gambar 2, menjadi data penguat bagi peneliti untuk membuat suatu perubahan. Berdasarkan survei lapangan dan wawancara dengan 4 orang mekanik yang berpengalaman di bidangnya, rata-rata membutuhkan waktu selama 5 jam untuk satu buah *steering cylinder* pada HD1500-7. Sementara untuk HD785-7 hanya memerlukan waktu 3 jam. Dengan dasar tersebut diketahui proses pengerjaan *reseal steering cylinder* HD1500-7 lebih lama [3].

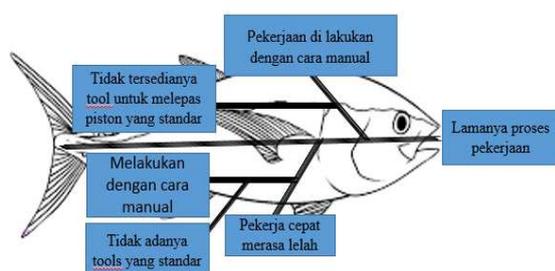
Gambar 3. Diagram *Fish Bone* [4]

Permasalahan yang terjadi sudah dapat diketahui namun perlu dicari penyebab atau akar masalahnya. Dalam hal ini, peneliti menggunakan diagram *fish bone* (tulang ikan) seperti terlihat pada gambar 3 berikut ini.

Meskipun seorang mekanik sudah kompeten dalam mengerjakan *reseal steering cylinder* namun tetap saja akan terasa cepat lelah karena melakukannya dengan cara manual terutama saat melepaskan dan memasang kembali *piston steering cylinder* pada *rod* di unit HD1500-7.

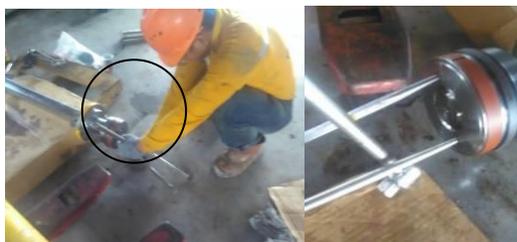
Gambar 4. Proses Pelepasan *Piston Steering Cylinder* secara manual

Bila dilihat dari segi keselamatan kerja (*safety*), pekerjaan yang dilakukan oleh seorang mekanik tidak sesuai dengan standar yang ada pada *shop manual* HD 1500-7 karena dapat menimbulkan kecelakaan kerja seperti yang terlihat pada gambar 4 berikut.

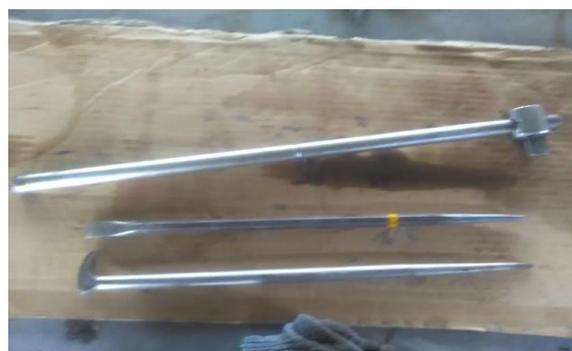
Gambar 5. Perkakas yang digunakan

Berdasarkan fakta di lapangan bahwa proses *reseal steering cylinder* kurang efisien karena waktu yang dibutuhkan cukup lama dan kurang *safety* dalam pengerjaannya. Setelah dilakukan observasi tentang bahaya perkakas yang di gunakan (gabungan dari 3 perkakas yang berbeda), ternyata penggunaannya tidak sesuai dengan fungsi sebagaimana mestinya seperti terlihat pada gambar 5 dan mekanik sadar akan dampak *safety* yang mengancamnya karena diperlukan tekanan yang cukup besar dalam pengerjaan tersebut.

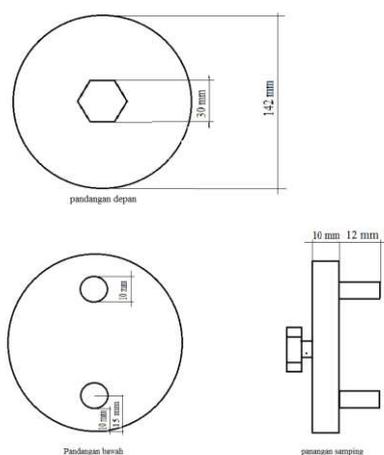
Gambar 6. Desain Perkakas

Rancangan atau desain perkakas dibuat dengan bentuk sederhana dan bahan mudah di dapat sehingga mengurangi biaya dalam pembuatan. Berikut desain perkakas seperti terlihat pada gambar 6 dan 7 dengan dimensi sebagai berikut:

- Diameter Plat : 142 mm
- Lebar plat : 10 mm
- Diameter stud : 10 mm
- Panjang stud : 12 mm
- Diameter bolt : 30 mm

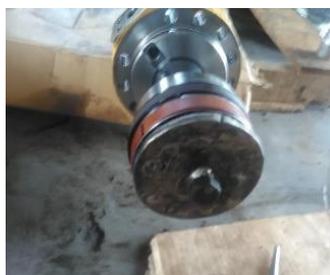
Gambar 13. Uji Coba Perkakas

Uji coba dilakukan dengan cara memasang perkakas yang telah di buat ke *piston steering cylinder* dengan memperhatikan letak lubang stud.

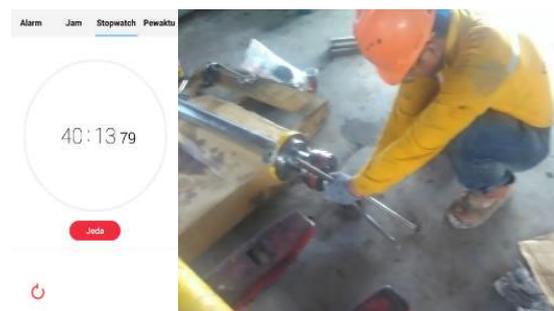
Gambar 14. Pengerjaan Sebelum Menggunakan Perkakas

Berdasarkan hasil observasi yang dilakukan di *FMC site* batu kajang menunjukkan bahwa sebelum menggunakan perkakas, proses pelepasan *piston steering cylinder* membutuhkan waktu ± 40 menit seperti terlihat pada gambar 14 dan pemasangan *piston steering cylinder* pada *rod* membutuhkan waktu ± 30 menit serta sifat pekerjaannya beresiko tinggi.

1. **Efisiensi Waktu.** Waktu yang dibutuhkan saat proses pelepasan sebelum menggunakan perkakas: 40 menit namun setelah menggunakan perkakas: 9 menit, berarti adanya efisiensi waktu sebanyak 31 menit sementara proses pemasangan sebelum menggunakan perkakas: 30 menit namun setelah menggunakan perkakas: 9 menit, berarti adanya efisiensi waktu sebanyak 21 menit.

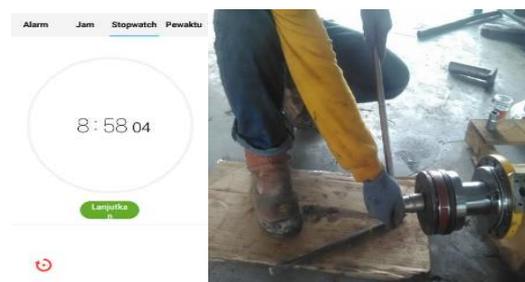
Gambar 15. Pengerjaan Setelah Menggunakan Perkakas

Sedangkan setelah menggunakan perkakas tersebut waktu yang dibutuhkan untuk proses pelepasan *piston steering cylinder* menjadi lebih singkat ± 9 menit seperti terlihat pada gambar 15, begitu pula dengan pemasangan kembali *piston steering cylinder* pada *rod* juga lebih singkat ± 10 menit serta proses pengerjaannya lebih aman.
