PENYIAPAN LANTAI BALAI KAMPUNG, KEMBANG KUNING MULYO KOTA SURABAYA

Abstract: *This community service activity was carried out in RT 16 RW 6, Kembang Kuning Mulyo, Surabaya. This area is an urban village area with poor public facilities. The result of the situation analysis in the area is that Balai RT 16 suffered some damage with conditions that were unfit for use. One of them is that some of the room floors in Balai RT 16 are still in the form of cracked and perforated cement floors. Then the solution offered based on priority problems and the intensity of its use is the installation of advanced floor tiles in the inner room and terrace of Balai RT 16. Implementation of floor tile installation is carried out by teams, RT managers, and residents who have expertise in carpentry. Community service activities are fully supported by the community as evidenced by the participation of residents in the installation of ceramics and their understanding to help maintain the better condition of the Balai RT 16. Since the installation of ceramics, the floor of Balai RT 16 looks cleaner, suitable for use, strong, and not damp.*

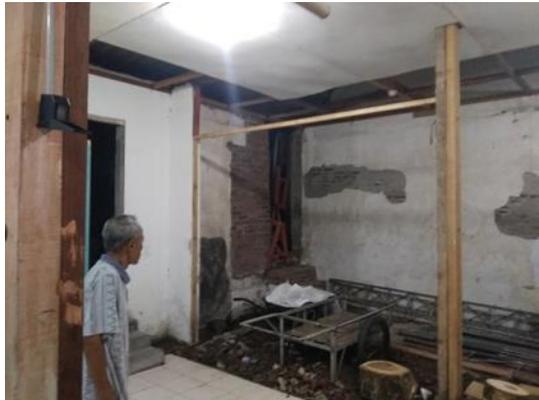
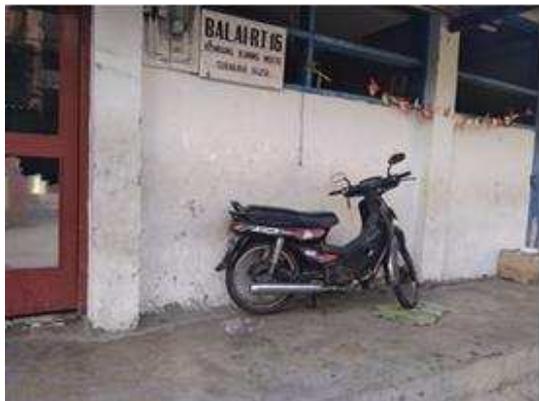
Gambar 1. Bagian Dalam Dan Luar Ruang Balai RT 16

Pelaksanaan kegiatan pengabdian di kampung Kembang Kuning Mulyo dilakukan pada bulan Oktober sampai Desember, dari mulai perijinan secara administrasi sampai kegiatan telah selesai dilaksanakan. Kegiatan pengabdian masyarakat terpilih merupakan hasil diskusi dengan pengurus RT, yaitu renovasi lanjutan Balai RT terutama bagian pemasangan ubin keramik. Ubin lantai merupakan salah satu bahan bangunan yang digunakan dalam suatu bangunan. Menurut Hendra Baskara (2016) ubin digunakan agar lantai lebih nyaman digunakan dan terlihat lebih baik. Ada beberapa jenis lantai berdasarkan bahan pembentuknya, salah satunya adalah lantai keramik. Lantai keramik adalah bahan penutup lantai dari keramik. Keramik sendiri berasal dari bahan atau mineral yang terbuat dari tanah liat yang dibakar, bersifat keras, rapuh, tahan panas, dan tahan korosi serta mengandung satu atau lebih unsur logam termasuk oksigen (Tri Exaudi S., 2017). Kelebihan dari penggunaan lantai keramik adalah menambah kekuatan lantai, mempermudah pemeliharaan dan kebersihan lantai, mendekorasi lantai, dan menghadirkan atmosfer tertentu pada ruangan (A.G. Tamrin, 2008). Penggunaan, pengerjaan, dan perawatan keramik cukup mudah. Tidak membekas saat terkena cairan atau kotoran (Sopaster Stephen, dkk, 2016). Penentuan pemasangan keramik didukung oleh kondisi yang sebenarnya di Balai RT. Kondisi Balai RT 16 sebelum dilakukan pemasangan keramik dapat dilihat pada Gambar 1. Berdasarkan Gambar 1, lantai Balai RT sebelumnya hanya berupa lantai semen yang sudah

retak dan berlubang, bahkan beberapa sudut lantai bagian dalam ruangan berupa tumpukan gragal.

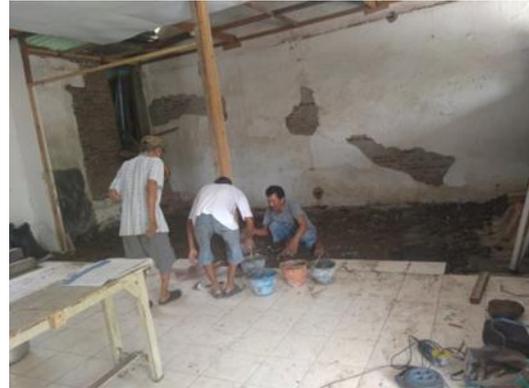
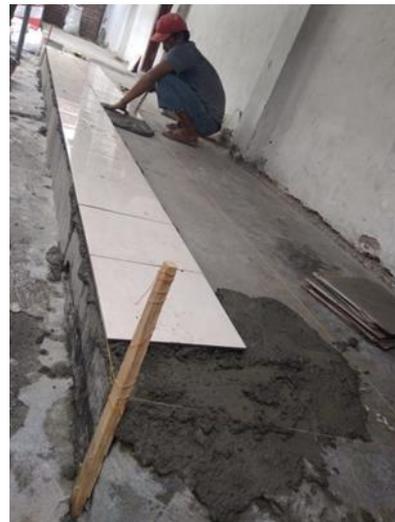
Gambar 2. Pemasangan Keramik Bagian Dalam Dan Luar Ruang Balai RT

Pemasangan lantai keramik dilaksanakan selama tiga hari oleh tim pengabdian dan warga yang memiliki keahlian dalam pertukangan. Selama tiga hari dilakukan dengan waktu terpisah berdasarkan jadwal kosong dari warga. Hari pertama dan kedua memasang keramik bagian dalam, kemudian hari ketiga memasang keramik bagian luar. Keramik yang digunakan khusus keramik lantai, berwarna putih dengan ukuran 30 x 30 cm. Permukaan keramik lantai sedikit berstruktur dan agak kasar, hal ini bertujuan supaya tidak licin dan orang yang melewati tidak terpeleset (Dyah Ayu Permata Hari, dkk, 2015). Langkah pemasangan keramik adalah memasang benang dari sudut ke sudut sebagai batas ketinggian keramik yang diharapkan. Sebelum keramik diaplikasikan ke lantai, terlebih dahulu keramik bagian bawah di

kuas dengan air semen. Mengaplikasikan adonan semen dengan cetok secara merata pada dasar lantai, selanjutnya merekatkan keramik tersebut dengan tekanan disertai ketukan. Kelebihan adonan semen pada sisi keramik dibersihkan dengan spon basah. Langkah tersebut dilakukan untuk pemasangan keramik bagian dalam maupun luar ruangan Balai RT 16. Pelaksanaan kegiatan pengabdian dapat dilihat pada Gambar 2.

Hasil dari kegiatan pemasangan keramik di Balai RT adalah : (1) menambah kekuatan lantai Balai RT; (2) Balai RT lebih layak untuk digunakan warga; (3) lantai Balai RT mudah dibersihkan sehingga menunjang kesehatan ketika Balai RT digunakan; (4) pengurus lebih mudah memelihara lantai Balai RT; (5) menjaga keselamatan pengguna karena lantai tidak menjadi licin; (6) memperindah penampilan ruangan Balai RT.
