IDENTIFIKASI TINGKAT KEKUKUMUHAN KAWASAN PEMUKIMAN TERATAK BULUH KABUPATEN KAMPAR

Mashuri

Universitas Riau (UNRI) Pekanbaru, Indonesia
Email: mashuri@lecturer.unri.ac.id

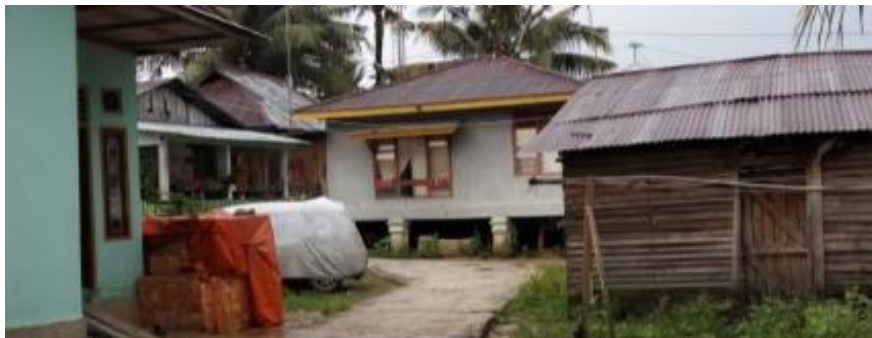
Penilaian tingkat kepadatan bangunan dibedakan oleh besar kecilnya sebuah kota. Kawasan penelitian merupakan kawasan penyangga Kota Pekanbaru termasuk kategori kota kecil, ketentuan kepadatan tinggi untuk kota kecil adalah >200 unit/Ha. Dari hasil survey data lapangan dan analisis menggunakan peta, dikawasan penelitian memiliki beberapa area yang termasuk dalam kategori kepadatan tinggi. Hasil analisis perhitungan dan pemetaan di kawasan penelitian termasuk dalam kategori tingkat kepadatan bangunan terdapat 72 unit bangunan termasuk dalam kategori padat dengan presentase 26%.

Gambar 1
Kondisi kepadatan bangunan

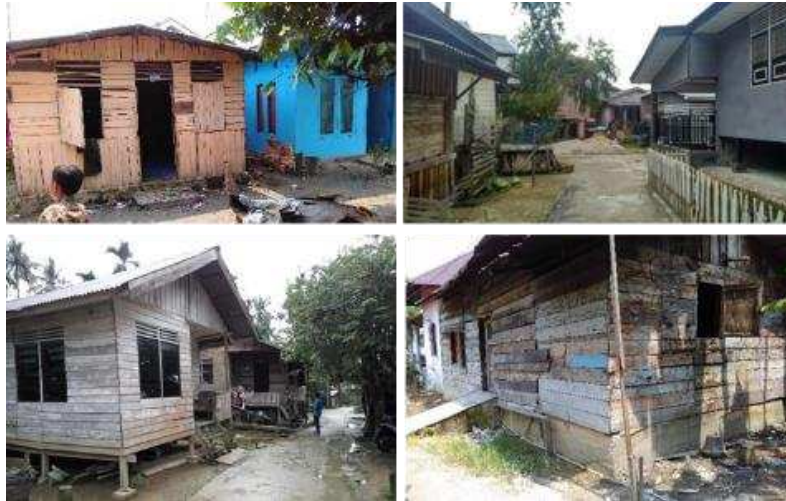
Sedangkan penilaian terkait kriteria tingkat ketidaksesuaian dengan persyaratan teknis bangunan dikawasan penelitian memiliki permasalahan berupa kondisi bangunan kurang layak huni sehingga tidak memiliki fungsi keselamatan, nyaman dan kesehatan yang layak untuk dihuni. Hasil data survey lapangan menunjukkan bahwa terdapat 63 unit atau 21% terkait dengan kriteria permasalahan kumuh ini.

Gambar 2
Kondisi Bangunan Tidak Layak Huni

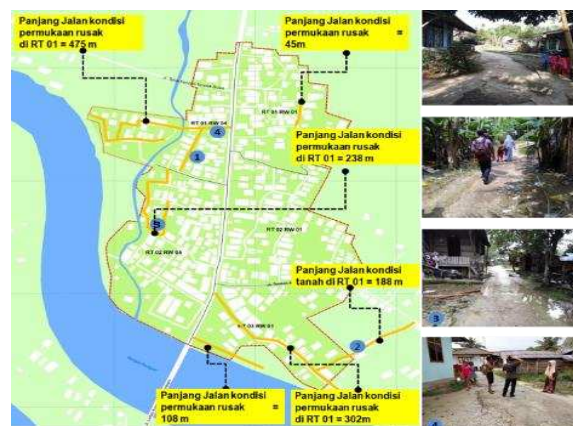
Hasil penelitian lapangan terkait dengan cakupan pelayanan jalan lingkungan, dikawasan penelitian masih terdapat jalan lingkungan yang belum terbangun. Jalan yang belum terbangun atau kondisi jalan berupa tanah memiliki panjang 188 meter atau 5% dari total panjang jalan.

Terkait dengan penelitian kualitas permukaan jalan lingkungan, penilaian tingkat kekumuhan dilihat dari panjang jalan panjang jalan lingkungan dengan kualitas permukaan jalan yang buruk dan rusak. Dari hasil survey pengukuran dilapangan, panjang jalan yang memiliki kualitas buruk dikawasan ini yaitu sepanjang 1168 meter atau sebesar 30% dari total panjang jalan lingkungan kawasan.

Gambar 3
Kondisi Jalan Lingkungan

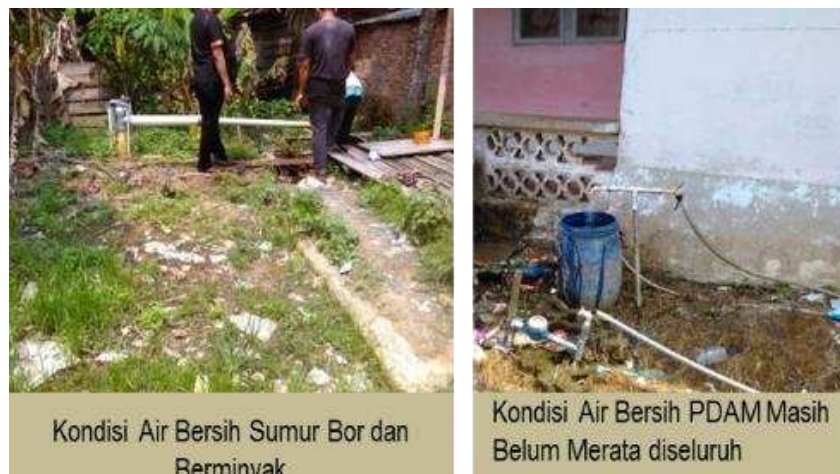
Analisis untuk menentukan kondisi tingkat kekumuhan dari aspek penyediaan air minum di kawasan penelitian terdiri dari dua kriteria yaitu ketidakterediaan akses aman air minum dan tidak terpenuhinya kebutuhan air minum minimal. Kriteria ketidakterediaan akses aman air minum merupakan kondisi dimana masyarakat tidak bisa mengakses air minum dengan kualitas tidak berwarna, tidak memiliki bau dan tidak berasa. Saat ini sumber air minum di kawasan penelitian terdiri dari dua sumber yaitu PDAM dan air sumur. Pelayanan dan jaringan perpipaan PDAM dikawasan penelitian hanya di area sepanjang jalan utama kawasan. Sehingga diluar pelayanan PDAM tersebut sumber air minum yaitu dari sumur memiliki kualitas sumber air minum yang aman dan tidak aman. Kualitas air minum yang tidak aman berupa air sumur yang berwarna dan sebagian berminyak. Dari hasil survey, populasi masyarakat yang kawasan penelitian yang mengakses kualitas tidak aman yaitu sebanyak 65 rumah tangga atau 25%. Untuk populasi masyarakat yang tidak terpenuhinya kebutuhan air minum minimal dikawasan penelitian yaitu 20 rumah tangga atau 8%.

Gambar 4
Kondisi Air Minum

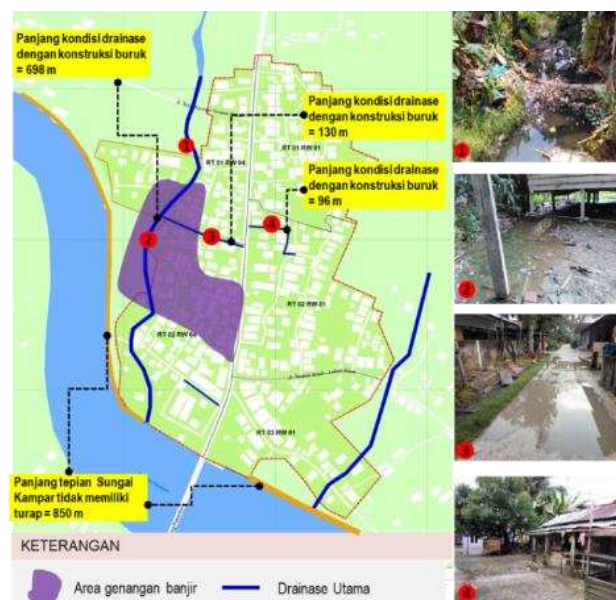
Hasil penelitian terkait dengan kriteria kumuh ketidakmampuan mengalirkan limpasan air, dikawasan perencanaan terdapat area yang memiliki genangan banjir atau area yang tidak mampu mengalirkan limpasan air hujan. Dampaknya yaitu terjadi genangan, ketinggian genangan bervariasi ada yang 30cm dan ada juga yang mencapai 60 cm. Area yang dikategorikan tidak mampu mengalirkan air/ banjir

dengan luasan lebih kurang 3.9 hektar atau 25% dari total luas wilayah. Area banjir ini terjadi akibat drainase yang mengecil dibagian hulu drainase utama, hal ini disebabkan oleh pembangunan hunian yang menggunakan badan sungai/ drainase utama sebagai pemukiman.

Gambar 5
Ketidakmampuan Mengalirkan Limpasan Air

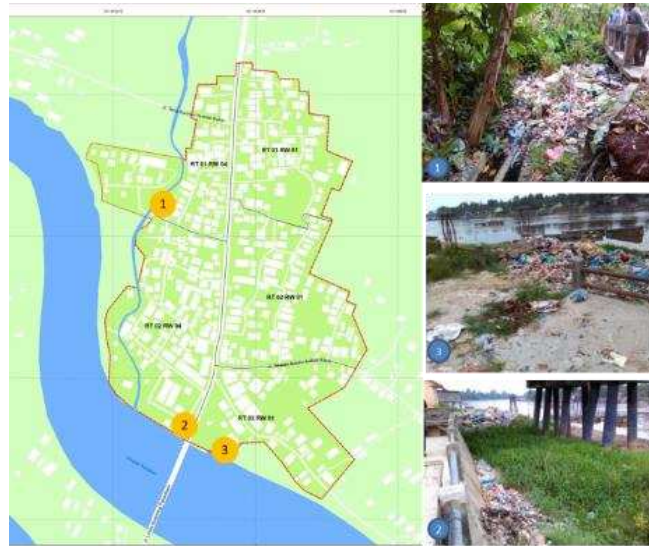
Identifikasi untuk menentukan kondisi tingkat kekumuhan dari aspek pengelolaan sampah di kawasan penelitian yaitu berupa kriteria prasarana dan sarana persampahan tidak sesuai dengan persyaratan teknis dan sistem pengelolaan persampahan yang tidak sesuai standar teknis. Kondisi prasarana dan sarana persampahan di lokasi penelitian saat ini dengan fasilitas persampahan yang kurang memadai yaitu: belum memiliki tempat sampah dengan pemilahan, gerobak sampah atau sarana pengangkutan dan TPS 3R. Sarana yang ada saat ini yaitu TPS yang kurang memadai berlokasi di area dekat pasar. Dampak dari terbatasnya sarana persampahan dapat dilihat dengan terjadinya penumpukan sampah di tepi jalan, tepian sungai dan drainase. Dengan demikian dari hasil survey dan pengukuran peta, area pemukiman yang memiliki prasarana dan sarana pengelolaan persampahan yang tidak memenuhi persyaratan teknis yaitu 13,3 hektar atau 86%.

Kondisi terkait dengan sistem pengelolaan persampahan, pada umumnya sampah yang ada dikawasan ini dikelola dengan cara membakar, menimbun dan ada juga masyarakat yang membuang sampah ke drainase dan sungai. Kondisi saat ini sampah yang diangkut melalui truk sampah dikawasan hanya sebagian saja yaitu dilokasi area pasar. Dari hasil survey dan pengukuran dengan peta, luas area kawasan pemukiman yang memiliki sistem persampahan tidak sesuai standar adalah 13,3 hektar atau 86%. Terkait dengan pemeliharaan sarana dan prasarana persampahan, kondisinya saat pada area yang memiliki sarana sampah 60% kondisinya tidak terpelihara sarana dan prasarana terkait dengan pengelolaan persampahan.

Gambar 6
Pengelolaan Persampahan

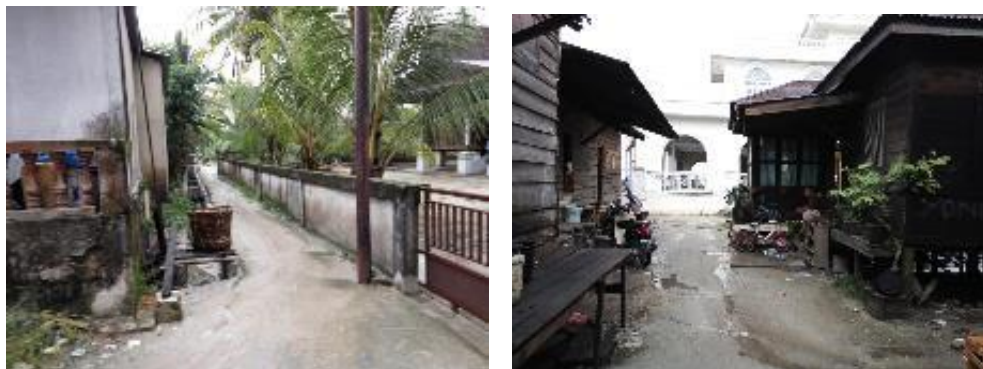
Kondisi ketersediaan prasarana proteksi kebakaran di kawasan penelitian yaitu terkait dengan pasokan air, akses jalan lingkungan pemukiman kurang dari 3,5 meter, sarana komunikasi, data sistem proteksi kebakaran lingkungan dan ketersediaan bangunan pos pemadam kebakaran yang dekat dengan kawasan. Dilihat indikator tersebut, maka luas area kawasan yang tidak memiliki prasarana proteksi kebakaran adalah 15,6 Ha atau 100% dari total luas kawasan.

Gambar 7
Kondisi Jalan dengan lebar kurang dari 3,5 m
