Feasibility Analysis of 110 VDC Battery in Supplying Loading (Case Study of 150 kV Perawang Substation)

Analisis Kelayakan Battery 110 VDC Dalam Mengsuplai Pembebanan (Studi Kasus Gardu Induk Perawang 150 kV)

Irvan Nurhadi¹, Liliana²

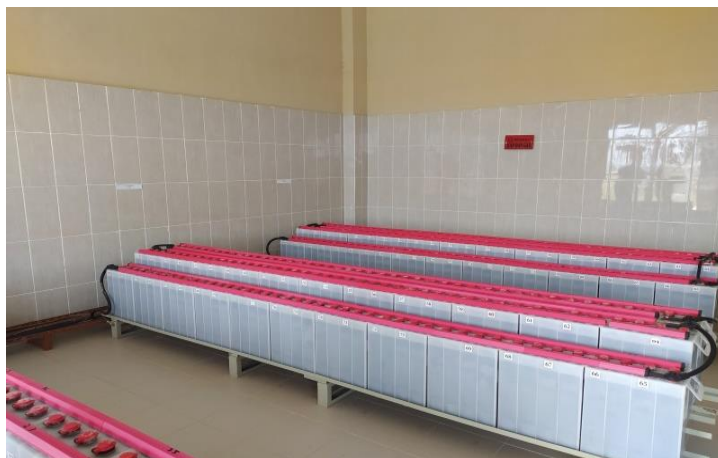
Gambar 1. Baterai Gardu Induk

Blackout merupakan permasalahan yang biasa terjadi pada gardu induk yang disebabkan karena terjadinya gangguan pada trafo daya ataupun gangguan pada saluran transmisi[9]. Dari tahun 2018 hingga 2020, Gardu Induk Perawang mengalami total 10 kali pemadaman listrik (*blackout*), di mana trafo PS GI mati karena timbulnya permasalahan di trafo daya dan saluran transmisi. Kalau masalah yang terjadi cukup lama, tentu saja dapat menyebabkan arus gangguan yang lebih tinggi dan mengakibatkan kerusakan peralatan lainnya di gardu induk. Tujuan dilakukannya penelitian ini adalah guna mengetahui kondisi dan kelayakan baterai yang ada pada gardu induk perawang maupun itu dalam keadaan *discharge* dan *charge* sesuai dilaksanakannya pemeliharaan rutin di gardu induk sehingga apabila jika suatu saat gardu induk mengalami *blackout*, baterai dapat langsung memberkan *supply* tegangan DC pada peralatan proteksi.

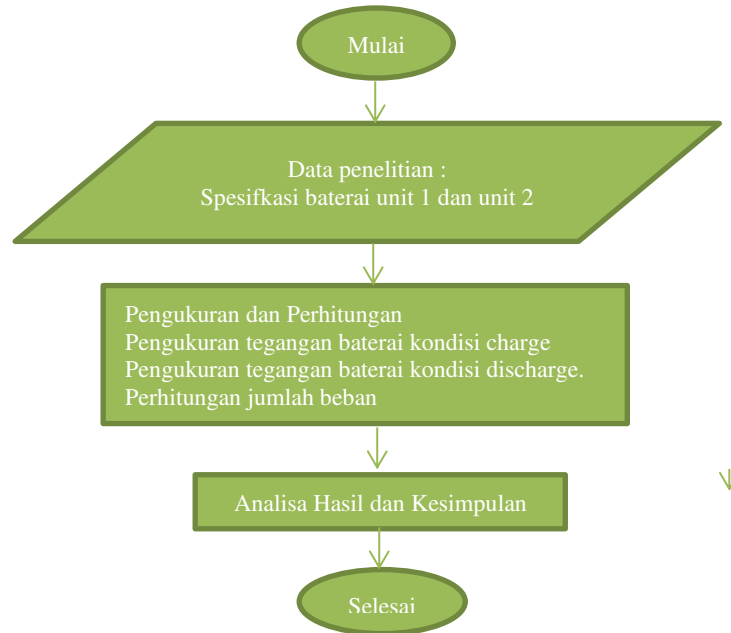
Gambar 2. *Flowchart* Penelitian

Penelitian mengenai kelayakan baterai 110 Vdc yang merupakan peralatan vital dan sebagai daya cadangan pada gardu induk apabila suatu saat terjadi *blackout* disajikan pada *flowchart* berikut ini :
