**KAJIAN MORALITAS TEKNOLOGI
PINTU PERLINTASAN KERETA API
(Studi Kasus: Pintu Perlintasan Kereta Api Cikudapateuh Bandung)**

Idhar Resmadi

Magister Studi Pembangunan, Institut Teknologi Bandung
idhar.resmadi@gmail.com

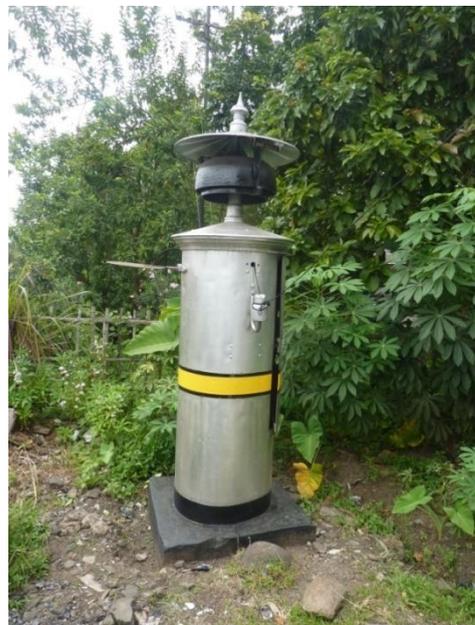
Gambar 1. Bentuk Bel Genta

Genta ini dipergunakan sebagai alat komunikasi stasiun dengan penjaga pintu perlintasan sebagai pemberitahuan bahwa sesaat lagi kereta api akan melintas. Informasi disampaikan melalui rangkaian bunyi genta dan mempunyai arti masing-masing yaitu:

- a. sepur hulu 2 x rangkaian bunyi,
 - b. sepur hilir 1 x rangkaian bunyi,
 - c. pembatalan informasi sebelumnya 4 x rangkaian bunyi,
 - d. bahaya 8 x rangkaian bunyi,
 - e. percobaan 5 x rangkaian bunyi.
2. Setelah itu, penjaga pintu perlintasan akan membunyikan sinyal kepada masyarakat bahwa kereta api akan lewat berupa tanda sirene yang meraung-raung.

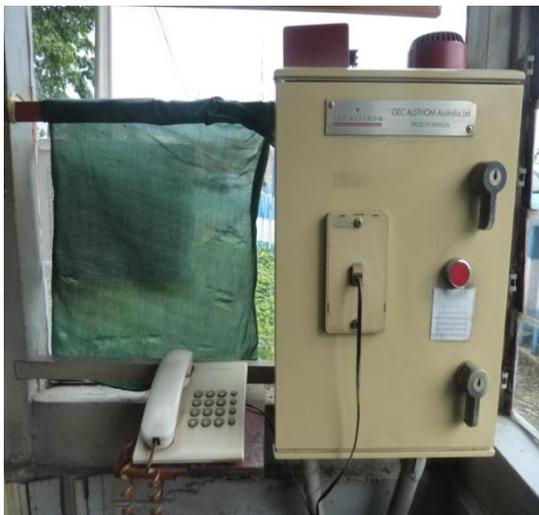
Gambar 2. Tempat sinyal bahwa kereta akan melintas

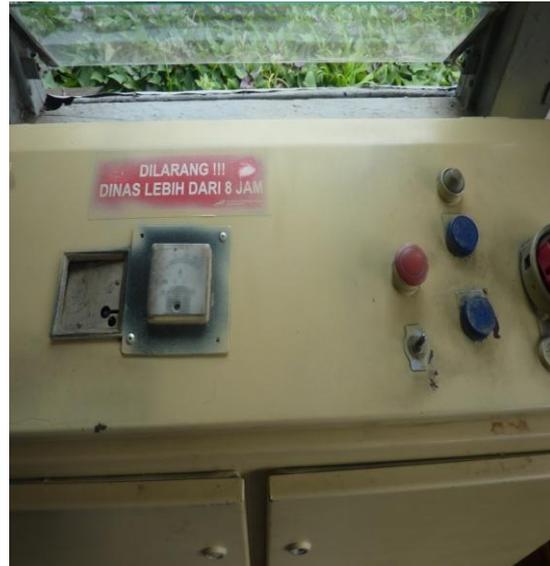
3. Kemudian, setelah 3-5 menit tanda sinyal kereta akan melintas dibunyikan. Petugas pintu perlintasan segera memijit tombol sehingga dengan segera pintu perlintasan kereta api akan menutup.

Gambar 3. Tombol yang digunakan untuk menutup pintu perlintasan kereta api

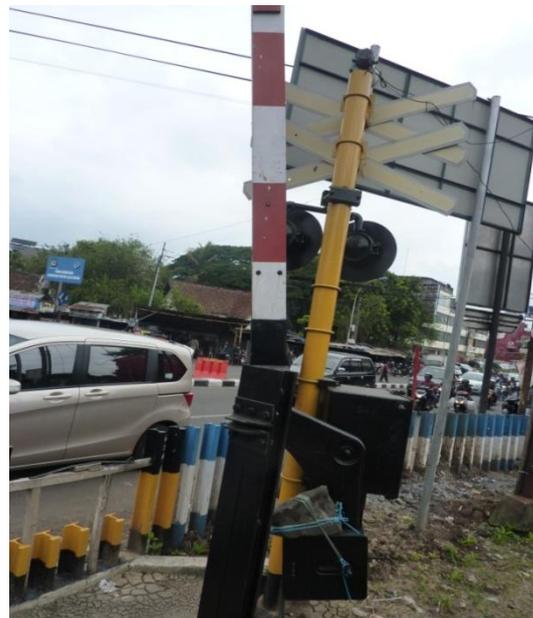
4. Terakhir, pintu perlintasan kereta api akan menutup pertanda bahwa pengemudi kendaraan bermotor tidak boleh melintas.

Gambar 4. Pintu perlintasan kereta api

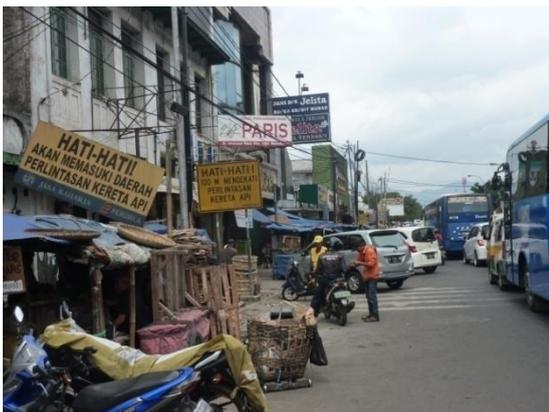
Gambar 5. Kondisi kawasan Cikudapateuh

Kawasan Cikudapateuh merupakan kawasan yang padat dengan pasar dan pertokoan. Setiap kereta api melintas mengakibatkan

terjadinya keramaian dan kemacetan di sekitar pintu perlintasan. Ruas jalan yang tidak terlalu besar dengan sistem dua arah juga menyebabkan kondisi lalu lintas menjadi padat. Kondisi yang padat dan ramai seperti ini menyebabkan persoalan perebutan ruang menjadi persoalan yang tak dapat diremehkan. Keberadaan kode (bunyi maupun gambar) perkeretapiian sebagai salah satu bagian dari teknologi pintu perlintasan kereta api menjadi bagian penting untuk menghindari terjadinya peristiwa kecelakaan.

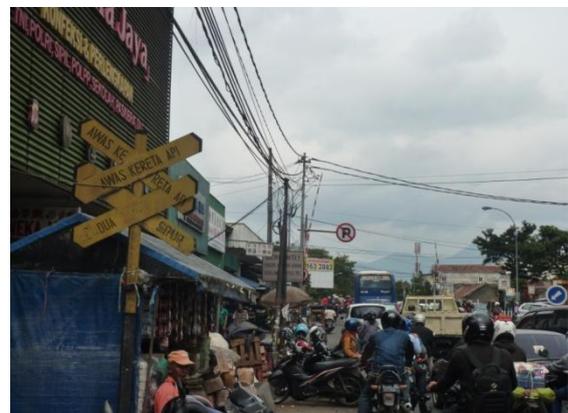
Posisinya yang berada di kawasan ruang publik menyebabkan rambu-rambu atau kode yang menjadi peringatan pintu perlintasan kereta api tampak “bersaing” dengan reklame dan plang pertokoan. Pada satu sisi, terjadi perebutan ruang untuk mendapatkan perhatian dari orang-orang sebagai bagian dari aktivitas di ruang publik (Lefebvre, 1991). Kondisi rambu yang kurang diperhatikan menjadi salah satu hal yang berpengaruh dalam pengiriman pesan kepada orang-orang bahwa kereta api akan melintas. Jika melihat kondisi rambu yang ada di Cikudapateuh, jelas bahwa perebutan itu terlihat sangat nyata. Kondisinya tidak terurus dan “kalah” bersaing dalam menarik perhatian warga dibandingkan dengan plang pertokoan yang lebih banyak mendominasi. Rambu sebagai tanda peringatan ini pun kurang begitu dipedulikan oleh orang-orang. Hal ini disebabkan penempatan yang dilakukan baik secara desain dan lokasi juga terkesan kurang diperhatikan dan asal-asalan.

Gambar 6. Kondisi rambu palang pintu perlintasan kereta api di Cikudapateuh

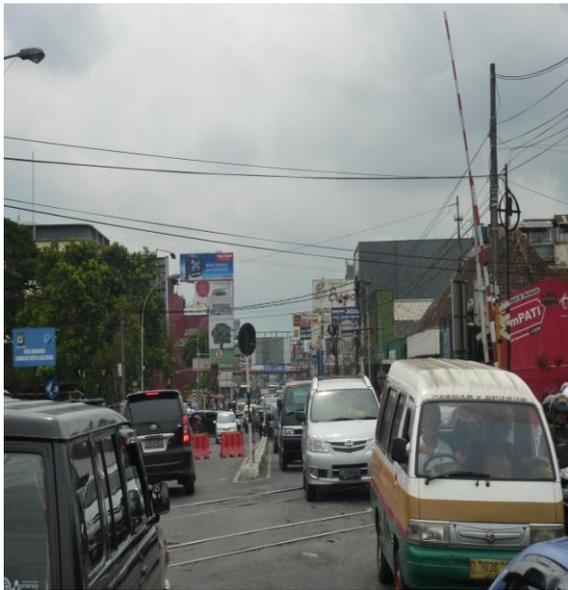
Gambar 7. Kondisi pintu perlintasan kereta api yang bersaing dengan plang pertokoan

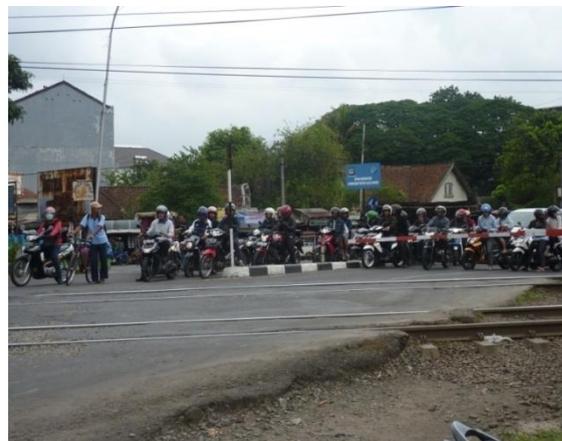
Saat dilakukan pengamatan di pintu perlintasan kereta api Cikudapateuh salah satu persoalan yang muncul adalah faktor disiplin dan moral. Sebagaimana diketahui, teknologi pintu perlintasan kereta api bertujuan untuk menyampaikan pesan kepada pengemudi kendaraan bermotor agar tidak menerobos ketika kereta api melintas. Pintu perlintasan kereta api memiliki moralitas tersendiri untuk mendisiplinkan pengemudi kendaraan agar taat terhadap hal tersebut. Palang pintu perlintasan kereta tersebut hadir selayaknya “polisi” yang dapat mengontrol, mengatur, dan mendisiplinkan moral para pengendara kendaraan bermotor.

Gambar 8. Pintu perlintasan kereta api untuk mendisiplinkan para pengemudi kendaraan agar tidak menerobos

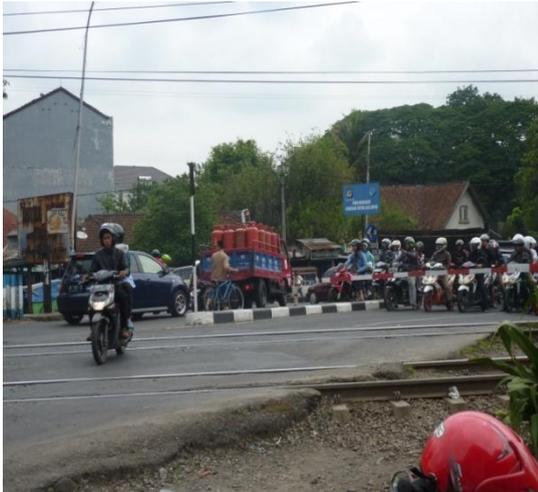
Meski demikian, pada kenyataannya hal tersebut tidak sepenuhnya dapat berfungsi dengan baik. Palang pintu perlintasan kereta api tidak dapat mendisiplinkan para pengendara bermotor untuk menghentikan kendaraannya ketika palang pintu diturunkan. Sesekali terlihat para pengemudi justru menghentikan kendaraannya melewati batas palang pintu. Bahkan, beberapa kali terlihat pengendara yang nekat menerobos meski palang pintu kereta api sudah tertutup. Faktor inilah yang sering menjadi penyebab utama kecelakaan/tabrakan terjadi.

Gambar 9. Pengendara nakal yang nekat menerobos pintu perlintasan kereta api
