Identifikasi Genangan Banjir yang Terjadi di Kecamatan Cikampek, Kabupaten Karawang

Deandra Auliana Izmah^{1,a}, Eka Wardhani^{2,b}, M. Candra Nugraha^{3,c}

¹ Jurusan Teknik Lingkungan Fakultas Teknit Sipil dan Perencanaan Institut Teknologi Bandung

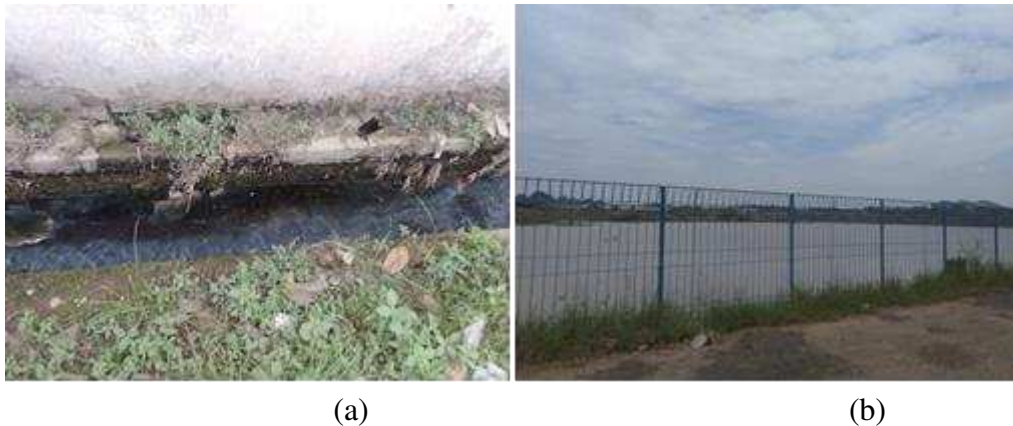
Gambar 3. (a) Kondisi Saluran Drainase RW 09 dan (b) Situ Kamojing

Permasalahan banjir pada Desa Cikampek Selatan yaitu Gang Kopti di RW 9. Hal ini disebabkan karena sudah tidak tertampungnya air hujan yang masuk ke Situ Kamojing yang berada di Desa Kamojing, sehingga meluap dan dibukanya pintu air Situ Kamojing (Gambar 3) sehingga air terbagi ke Sungai Cikaranggalam yang melewati dataran rendah yaitu Gang Kopti di RW 9. Serta, semakin meluasnya pemukiman akibat perluasan tata guna lahan di atas Sungai Cikaranggalam

menyebabkan terjadinya pengikisan dan air pun meluap ke pemukiman warga. Tinggi genangan pada lokasi tersebut mencapai 0,25 m dengan durasi banjir selama 3 jam. Kondisi saluran RW 9 dapat dilihat pada Gambar 3.

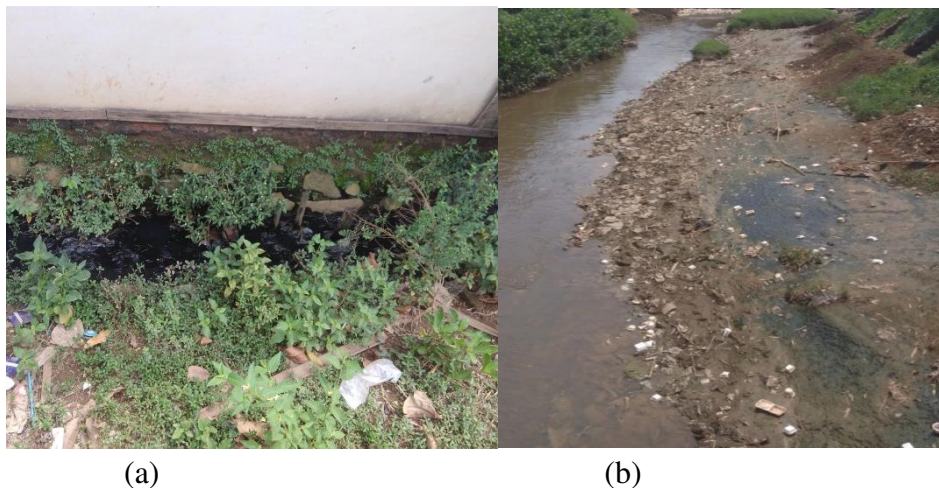
Gambar 4. (a) Kondisi Saluran Drainase Perumahan BMI 1 dan 2 dan (b) Sungai Cikaranggalam

Permasalahan banjir pada Desa Dawuan Tengah berada di Perumahan BMI (Bumi Mutiara Indah) 1 dan Desa Dawuan Barat di Perumahan BMI 2 yang merupakan dataran rendah dan dekat dengan saluran Irigasi Tarum Timur. Penyebab wilayah tersebut terkena banjir karena meluapnya saluran Irigasi Tarum Timur yang mendapat kiriman air dari Sungai Cikaranggalam apabila pintu air Situ Kamojing terbuka. Tinggi genangan pada BMI 1 dapat mencapai 0,5-0,75 m dan BMI 2 dapat mencapai 1-1,5 m dengan durasi banjir selama 3-4 jam. Kondisi saluran drainase eksisting di Perumahan BMI 1 dan 2 dapat di lihat pada Gambar 4.
