KAJIAN ARKEOLOGI MENGENAI KERATON SUROSOWAN BANTEN LAMA, BANTEN

R. Cecep Eka Permana

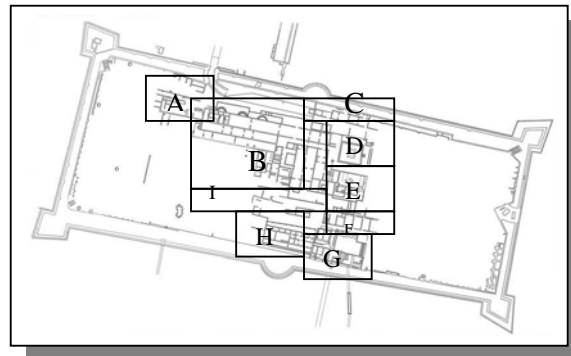
barat dan timur bagian dalam keraton masih berupa gundukan tanah yang ditumbuhi rerumputan. Khusus untuk struktur yang telah tampak dipermukaan, karena meliputi areal yang cukup luas dan temuan yang cukup padat, maka dibagi menjadi sembilan sektor (Sektor A–I).

Gambar 8. Sektor A-I

Sementara itu, berdasarkan analisis hubungan lokasional dan fungsional diketahui bahwa semua struktur bangunan yang tampak sekarang saling berhubungan dan memiliki fungsinya sendiri-sendiri. Bangunan di dalam benteng sebelah kanan/barat (sektor A) berkaitan dengan bangunan persenjataan dan pertahanan. Bangunan di depan gerbang sebagai bangunan utama 'kantor' dan aktivitas sultan (sektor B sisi barat), dan sebagai bangunan tenaga pendukung atau pelayan kerajaan (sektor B sisi timur), serta sebagai tempat kediaman kerabat sultan (sektor B sisi selatan). Di sebelah timur sektor B, terdapat kediaman sultan (sektor E) dan taman kolam Roro Denok dengan bale kambangnya di depannya (sektor D). Bangunan-bangunan pada sisi selatan keraton berkaitan dengan penampungan air bersih, pemandian, dan bak pengatur air kotor (sektor G), serta sebagai bangunan 'karyawan' keraton (sektor H).

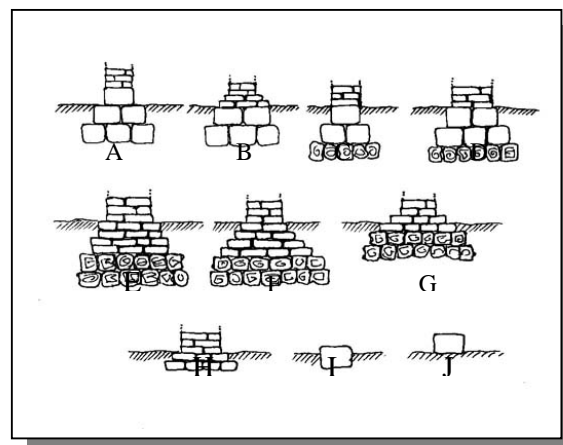
Dari analisis struktur bangunan, diketahui bahwa ada beberapa tipe pondasi digunakan di keraton Surosowan. Tipe yang banyak digunakan adalah tipe yang terdiri atas enam lapisan; dua lapisan terbawah menggunakan karang berbentuk kotak seadanya, dan empat lapisan di atasnya menggunakan bahan bata. Tiap lapisan disusun sedikian rupa sehingga tersusun secara simetris makin ke atas makin mengecil (tipe E dan F).

Gambar 9. Tipe pondasi yang digunakan di keraton Surosowan

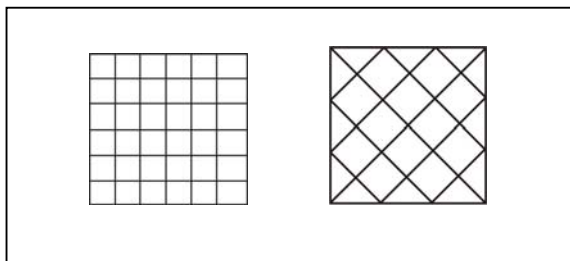
lapis keempat sama dengan lapis kedua, dan seterusnya. Sementara itu, dari struktur lantai diketahui bahwa digunakan dua bahan yaitu ubin (untuk ruang yang penting) dan bata (untuk ruang yang kurang penting dan jalan/gang).

Gambar 10. Pola pasang ubin terhadap ruangan

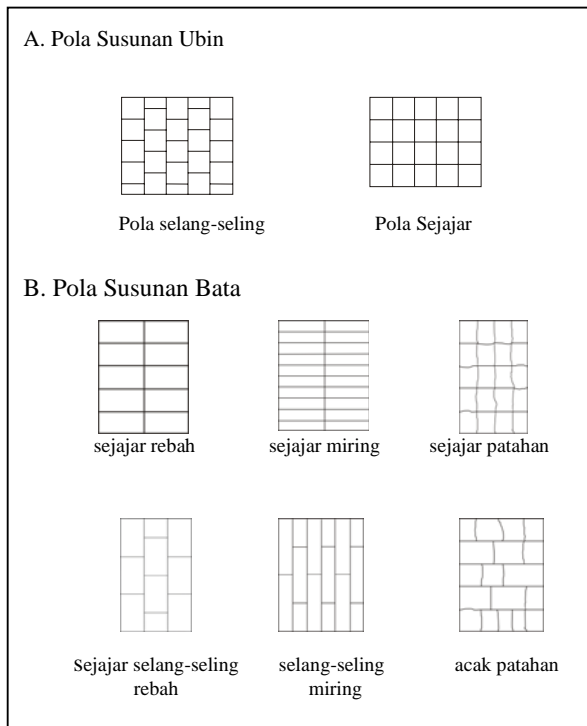
Dari struktur dinding juga diketahui terdapat beberapa tipe, umumnya adalah berupa susunan bata utuh sedemikian rupa sehingga dari sisi luar dinding terlihat: lapis pertama berupa susunan sisi tebal-panjang bata (*strek*), lapis kedua berupa susunan sisi tebal-lebar bata (*kop*), lapis ketiga kembali sama seperti lapis pertama,

Gambar 11. Pola susunan ubin (A) dan pola susunan bata (B)

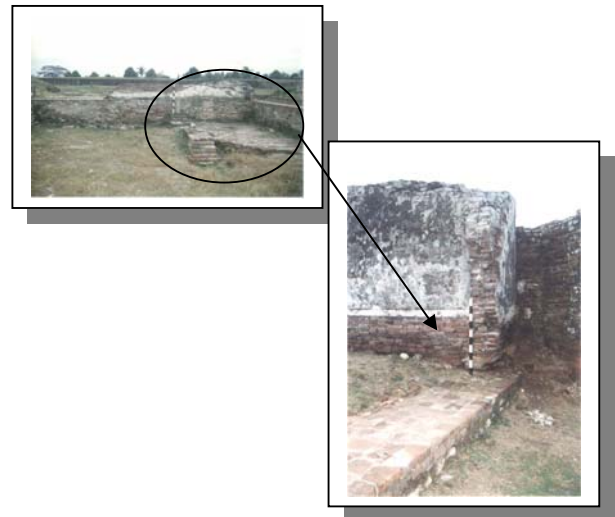
Dari analisis struktur bangunan juga diketahui bahwa keraton Surosowan yang tampak sekarang ini juga dibangun secara bertahap. Tahapan itu terlihat pada gejala penambahan ruang, penutupan struktur untuk peninggian lantai. Gejala ini terutama terlihat pada struktur bangunan pada sektor A (ruang A.5 dan A.11), dan sektor B (ruang B.1).

Gambar 12. Foto sektor A (ruang A1 dan A11)

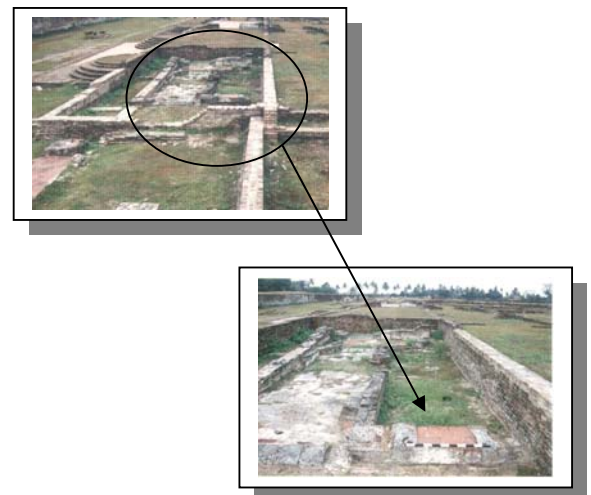
Gambar 13. Foto sector B (ruang B1)
