## ANALISIS PENURUNAN MUKA TANAH (*LAND SUBSIDENCE*) KOTA SEMARANG MENGGUNAKAN CITRA SENTINEL-1 BERDASARKAN METODE DINSAR PADA PERANGKAT LUNAK SNAP

Lukman Jundi Fakhri Islam, Yudo Prasetyo, Bambang Sudarsono<sup>\*)</sup>

Program Studi Teknik Geodesi Fakultas Teknik Universitas Diponegoro  
Jl. Prof. Sudarto, SH, Tembalang, Semarang Telp.(024)76480785, 76480788  
Email : lukmanjfi@gmail.com

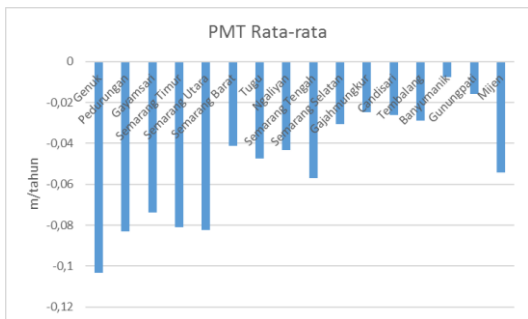
Gambar IV.2 Diagram PMT rata-rata kecamatan di Kota Semarang

Dari tabel IV.1 dan gambar IV.2 diperoleh penurunan rata-rata terbesar berada di Kecamatan Genuk, Pedurungan dan Semarang Utara dengan nilai rata-rata sebesar  $10,35 \pm 1,02$  cm/tahun,  $8,31 \pm 2,36$  cm/tahun dan  $8,23 \pm 1,58$  cm/tahun. Sedangkan daerah dengan penurunan paling rendah adalah Kecamatan Banyumanik dengan penurunan muka tanah sebesar  $0,77 \pm 2,42$  cm.

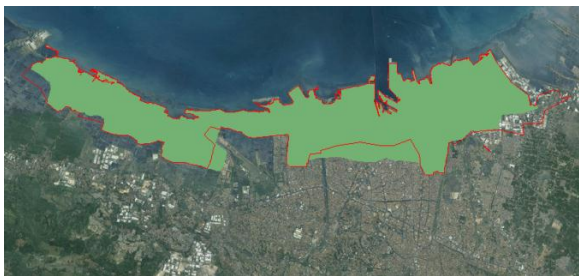
Gambar IV.4 Perubahan area banjir rob. Warna hijau adalah area rob tahun 2012 sedangkan garis merah adalah area rob hasil survei pada September 2016.

Berdasarkan hasil survei lapangan berupa wawancara dan peninjauan lapangan pada September 2016, ditemukan adanya perbedaan wilayah yang terkena rob dibandingkan data tahun 2012 hasil validasi rob dalam penelitian Nugraha, A.L. (2012) seperti yang terlihat pada gambar IV.4. Kecamatan Semarang Tengah pada tahun 2016 hampir tidak pernah mengalami banjir rob setelah adanya perbaikan sistem drainase seperti normalisasi sungai, pembangunan sistem polder, pembangunan Bendungan Jatibarang yang dapat mengurangi limpasan air dari hulu dan sebagainya. Meskipun, saat hujan deras daerah tersebut masih sering tergenang air seperti sebelumnya. Sedangkan untuk wilayah Semarang bagian barat dan timur cenderung mengalami penambahan area banjir rob.

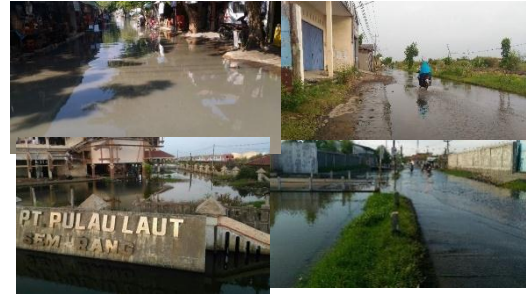
Gambar IV.5 Contoh dampak banjir rob

Adanya perluasan area banjir rob di wilayah tersebut menunjukkan adanya korelasi antara PMT dengan banjir rob terutama pada wilayah yang mengalami PMT tertinggi di Kota Semarang seperti Kecamatan Genuk, Semarang Timur dan Semarang Utara. Adapun nilai penurunan muka tanah rata-rata yang terjadi pada daerah rob tersebut adalah sebesar  $7,39 \pm 2,95$  cm. Contoh banjir rob di daerah tersebut dapat dilihat pada gambar IV.5
